INFORME DE EVALUACIÓN DEL PUENTE METÁLICO DE PASTALES IBAGUÉ

**FRANCISCO JAVIER MARULANDA OCAMPO
INGENIERO CIVIL MAGISTER EN INGENIERÍA - ESTRUCTURAS,
MATRÍCULA 25202-30726CND**

IBAGUÉ, ENERO DE 2025

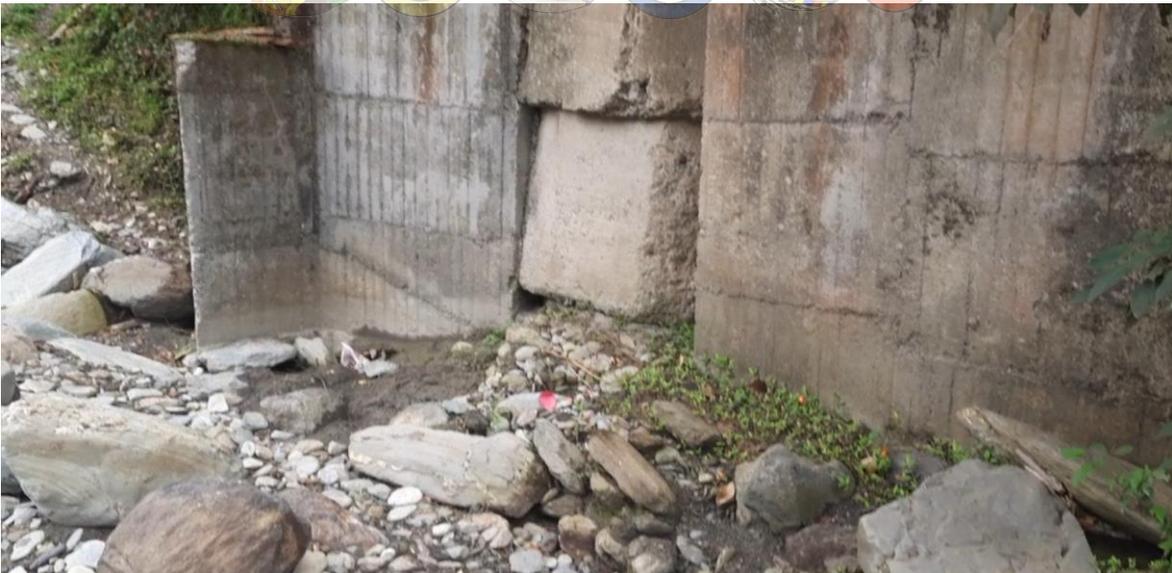
En la cimentación del puente se presenta socavación progresiva a través del tiempo. En las figuras 30 y 31 se muestra la alzada, parte visible, de los estribos derecho e izquierdo. El estribo derecho del puente, que corresponde al lado de Villa Restrepo, ver figura 30, y fotografías 26 y 78, presenta gran afectación a la socavación. Se observa que presenta un recalce del 2.50m, pero que la socavación sigue en aumento y presenta peligro de colapsar. El estribo izquierdo, ver figura 31 se observa más estable en cuanto a la socavación.

Fotografía 26 del anexo fotográfico, se observa socavación del estribo derecho del puente.

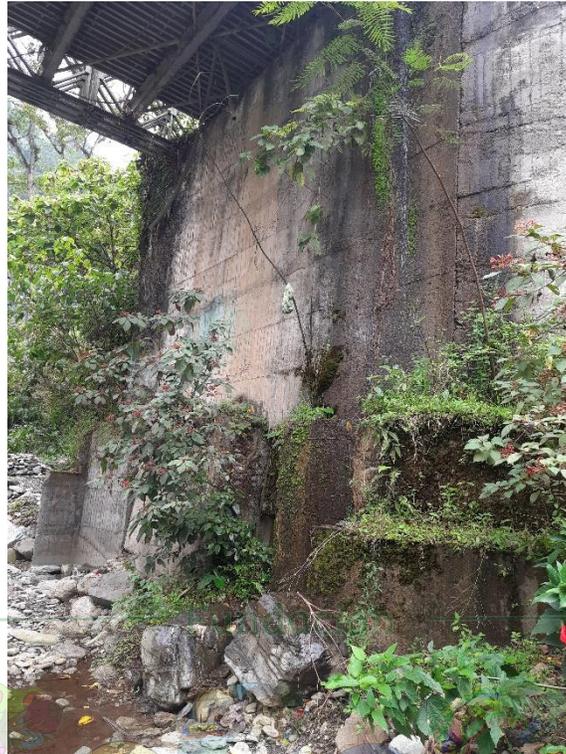
Fotografía 78 del anexo fotográfico. Vista del estribo derecho del puente. Se observan daños por socavación.

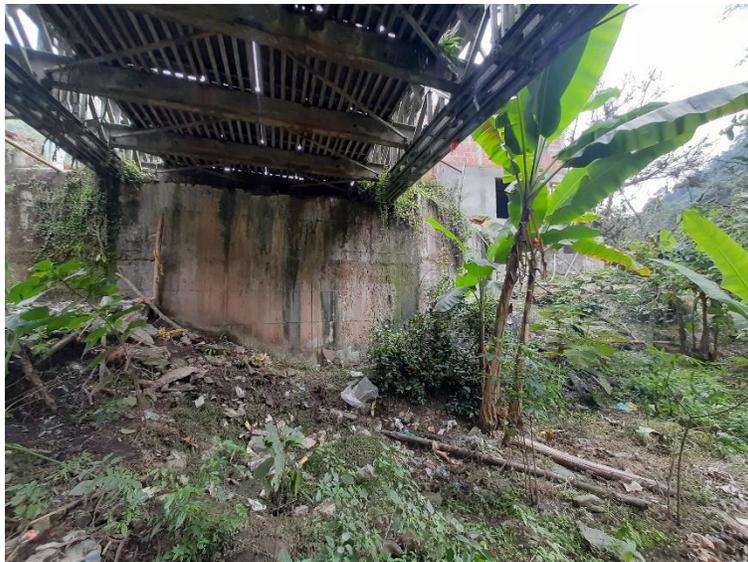
Fotografía 60 del anexo fotográfico. Estribo izquierdo.

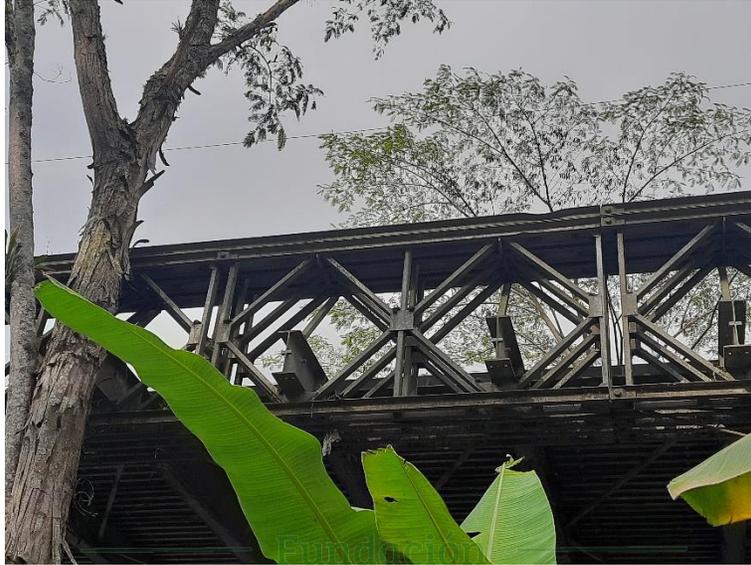
Los elementos estructurales de las cerchas ya muestran falla estructural. Ver fotografías 38, 39 y 40 del anexo fotográfico.

Fotografía 38 del anexo fotográfico. Puente metálico. Se observa daño de cordón superior.

El puente requiere de mantenimiento de los elementos estructurales, cambio de los que se encuentren con corrosión y de los que hayan colapsado.

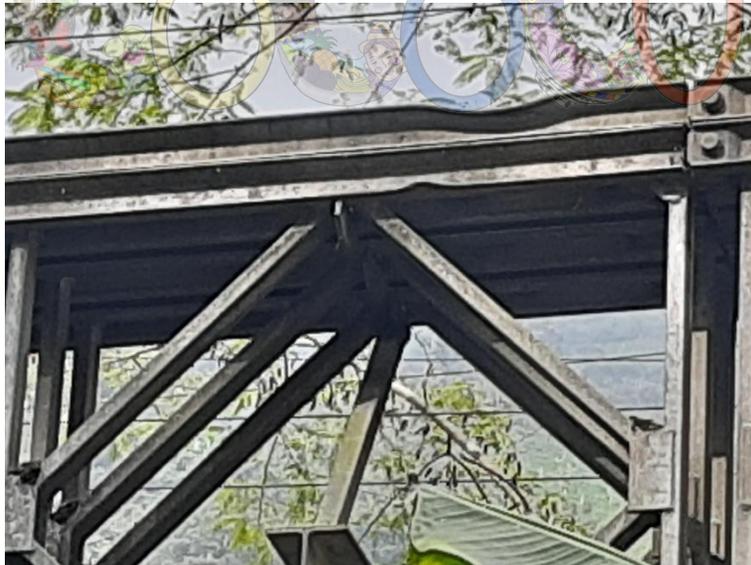
Fotografía 39 del anexo fotográfico. Puente metálico. Se observa daño de cordón superior.

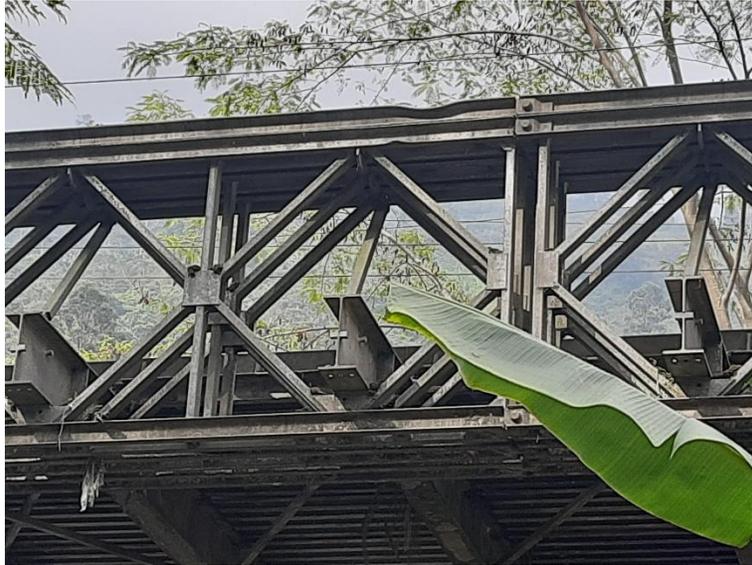
Fotografía 40 del anexo fotográfico. Puente metálico. Se observa daño de cordón superior.

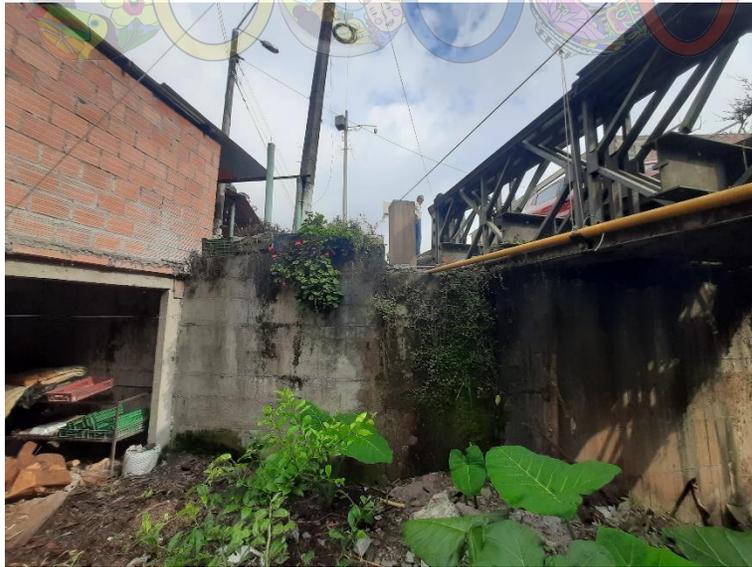
Se presentan construcciones de viviendas adosadas a los estribos del puente, sobre cargando los estribos. Ver fotografías 42 y 43 del anexo fotográfico.

Fotografía 42 del anexo fotográfico. Estribo izquierdo del puente metálico.

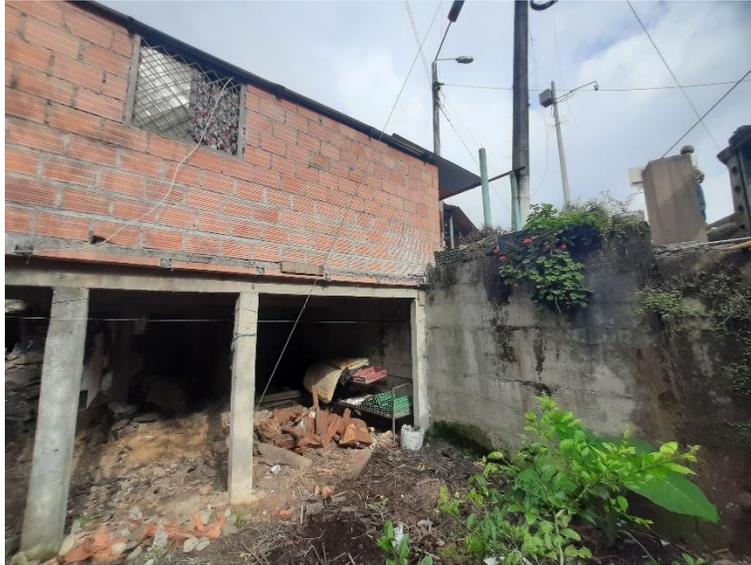
Fotografía 43 del anexo fotográfico. Estribo izquierdo del puente metálico. Casa adosada.

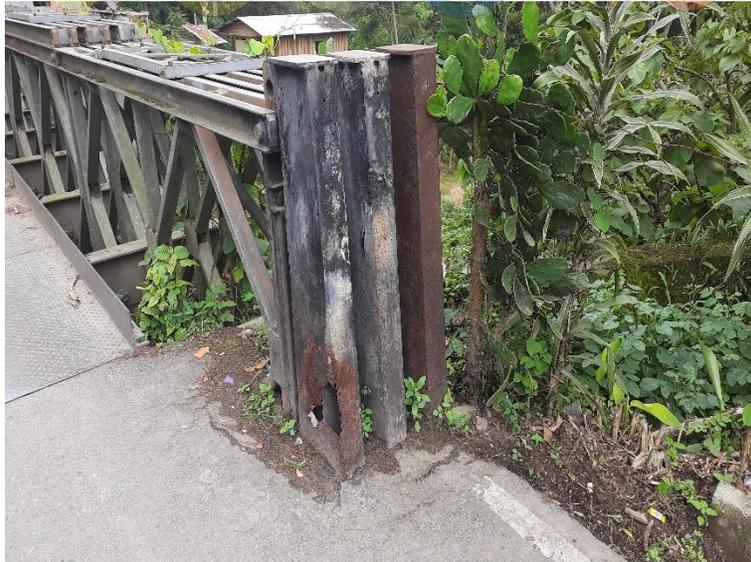
El puente presenta problemas de oxidación de elementos estructurales, y para algunos de ellos se observa corrosión. Ver fotografías 114, 115, 116, 117, 118 del anexo fotográfico.

Fotografía 117 del anexo fotográfico. Vista acceso al puente lado de Villa Restrepo. Se observa corrosión de elementos estructurales.

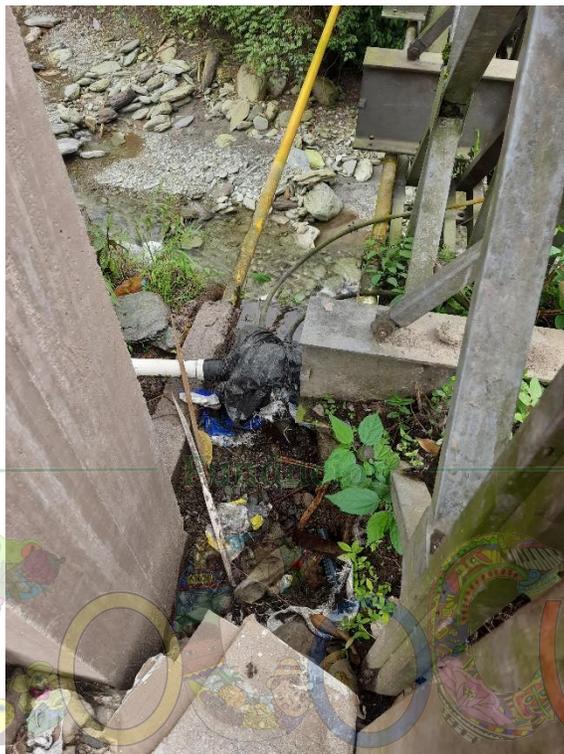
Se han adosado al puente instalaciones de servicios públicos. La tubería de acueducto veredal presenta fugas de agua causando problemas de oxidación al puente. Ver fotografía 100 del anexo fotográfico.

Fotografía 100 del anexo fotográfico. Tubería del acueducto veredal en mal estado. Está adosada al puente.

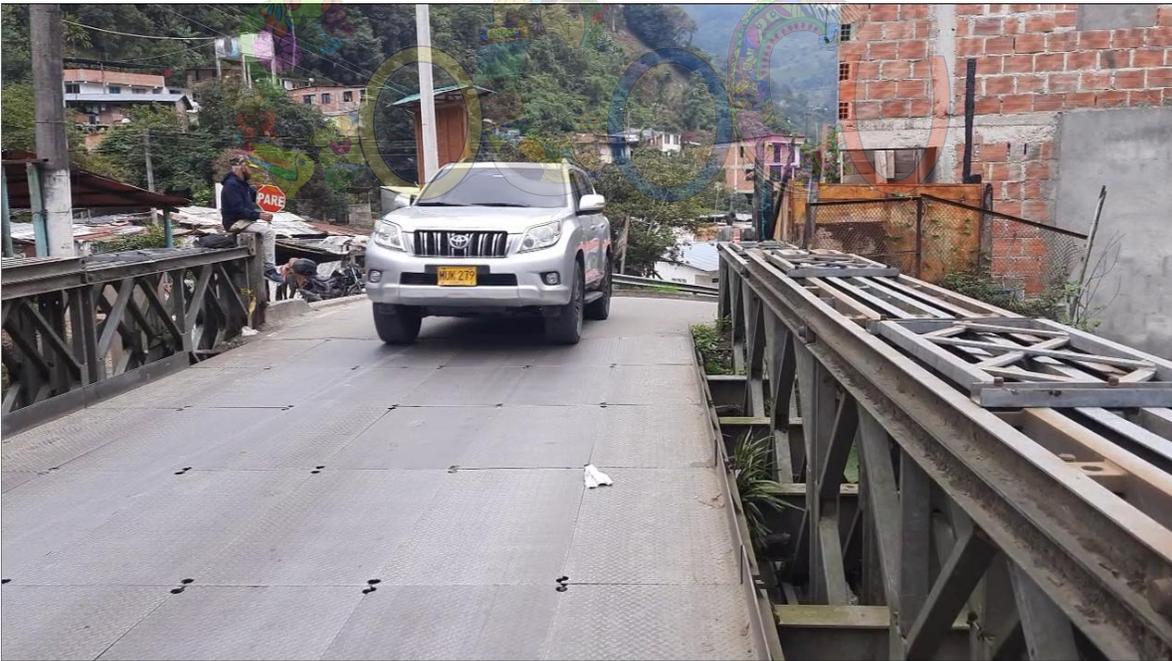
Fotografía 4 Se observa que el ancho vial del puente, que es de 4.10m, no da para dos carriles viales y por lo tanto solo se puede tener flujo en un solo sentido de manera alternada.

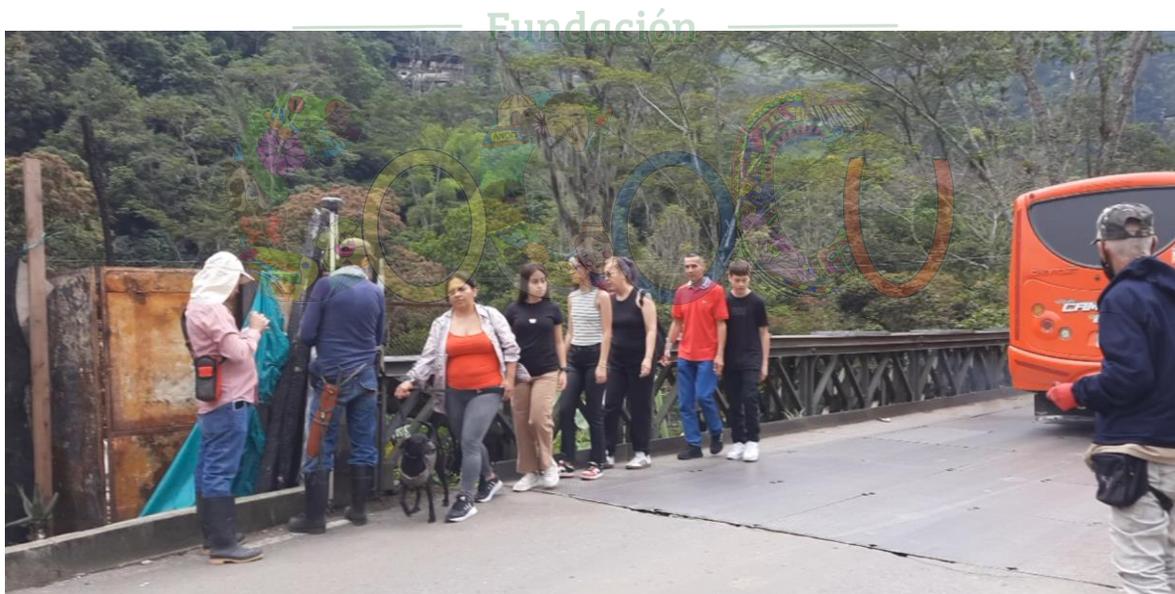
Fotografía 8 El puente no tiene andenes, por lo que los peatones están en riesgo de ser atropellados por los vehículos automotores.

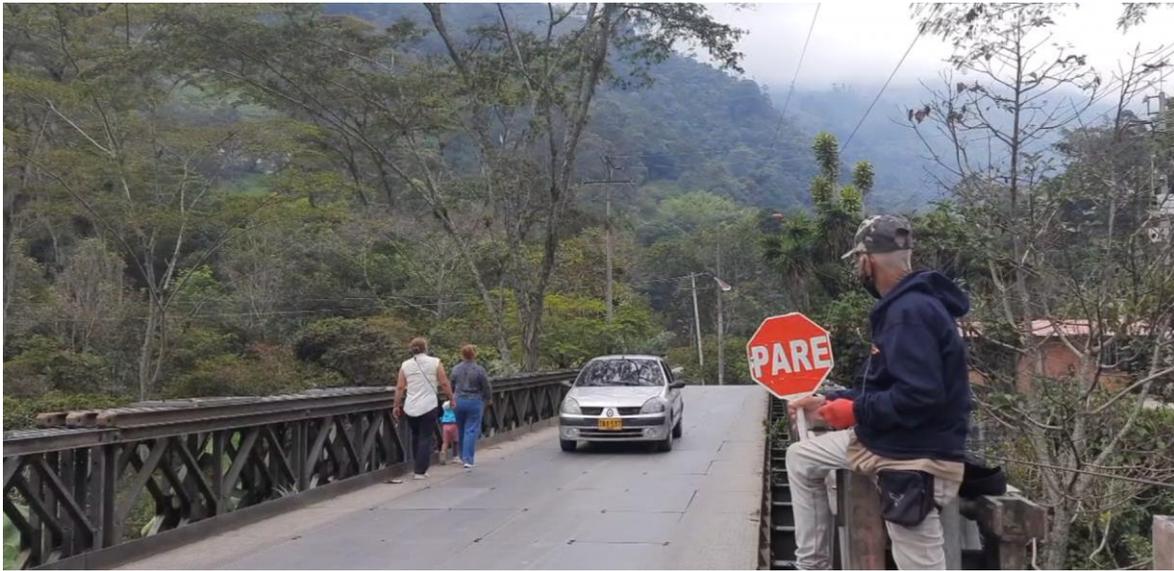
Fotografía 9 El puente no tiene andenes, por lo que los peatones están en riesgo de ser atropellados por los vehículos automotores.

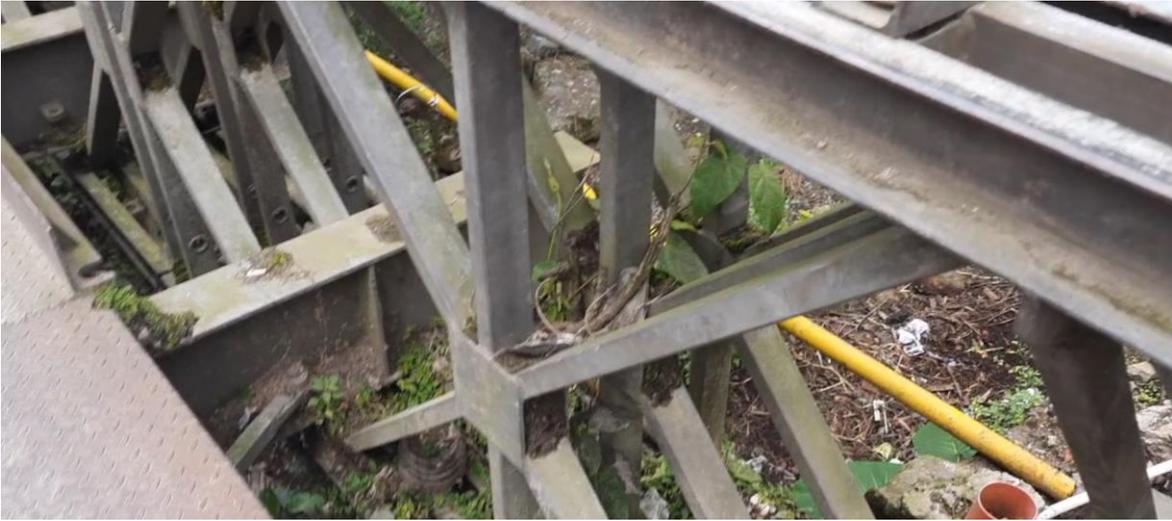
Fotografía 11 La vegetación ha invadido la estructura del puente, promoviendo la oxidación y corrosión.

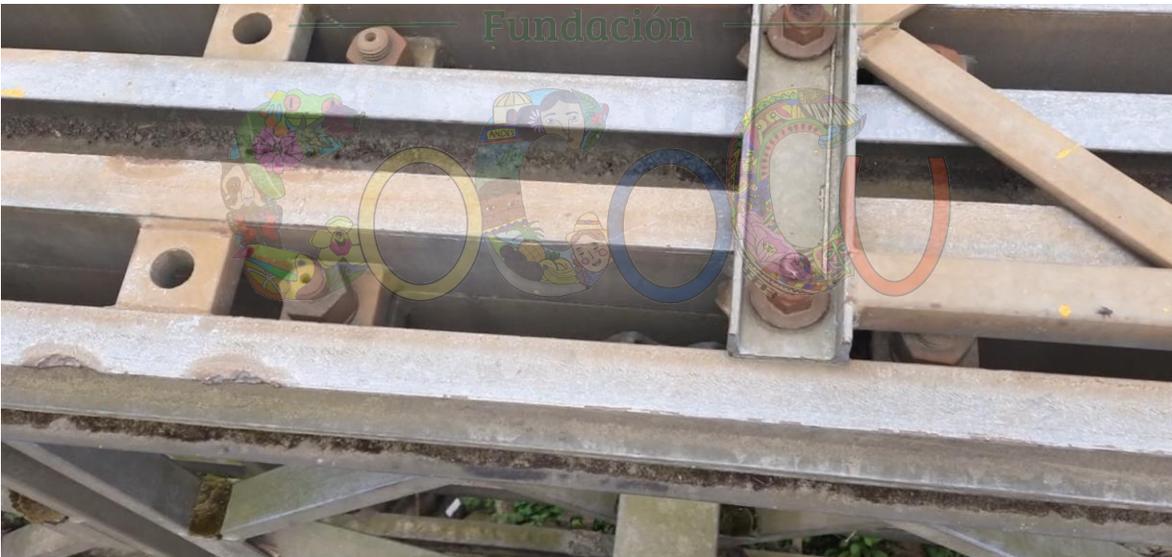
Fotografía 12 Los elementos estructurales presentan oxidación y corrosión.

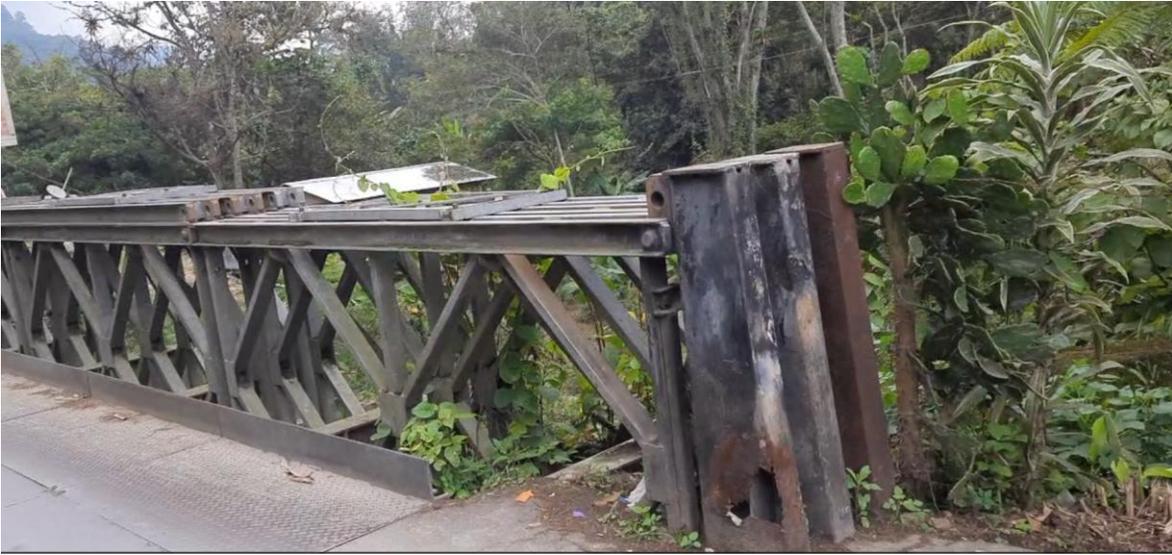
Fotografía 13 Los elementos estructurales presentan oxidación y corrosión.

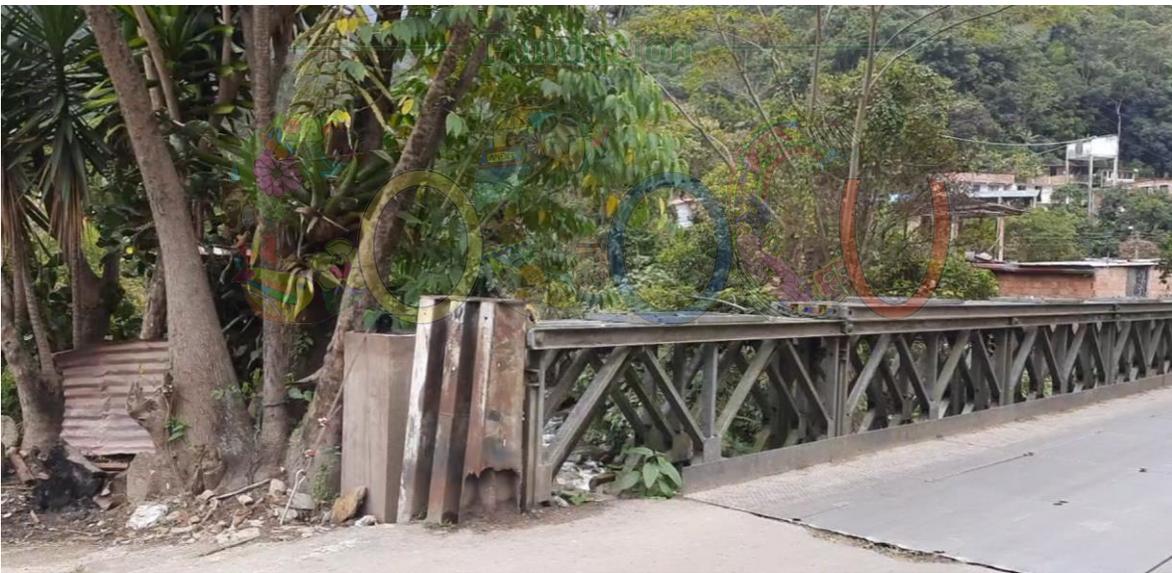
Fotografía 14 Los elementos estructurales presentan oxidación y corrosión.

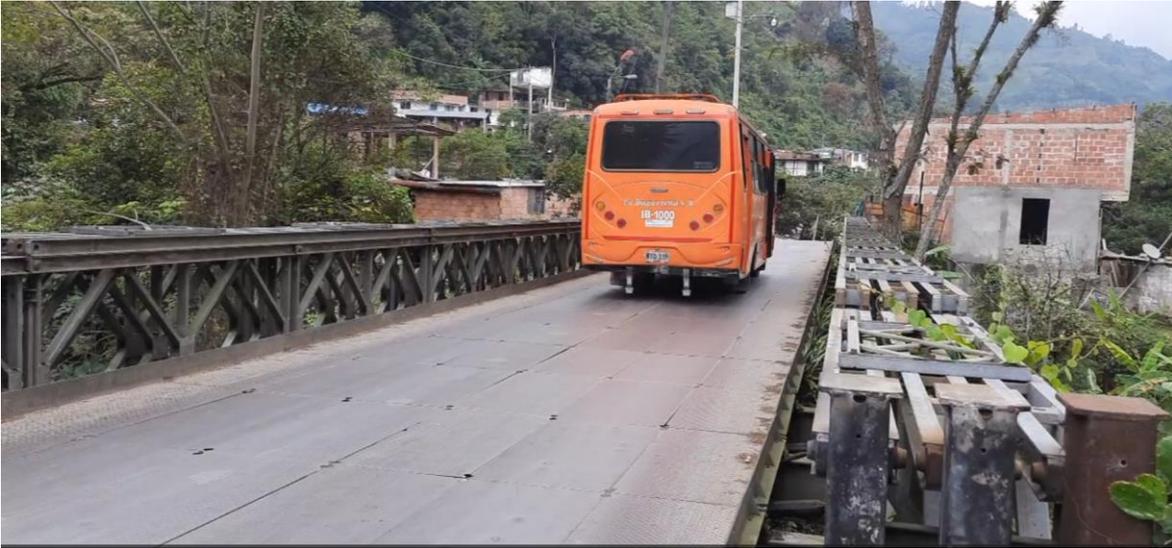
Fotografía 15 El puente es muy angosto, solo cabe un vehículo a lo ancho de su sección transversal.

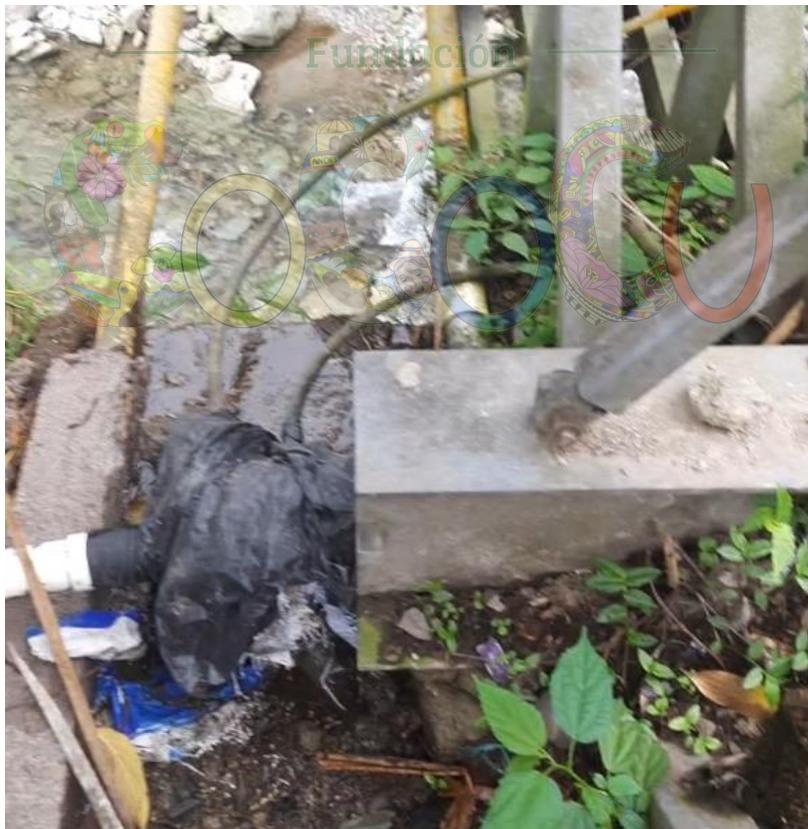
Fotografía 16 Se presentan fugas de agua en tubería de acueducto adosadas al puente.

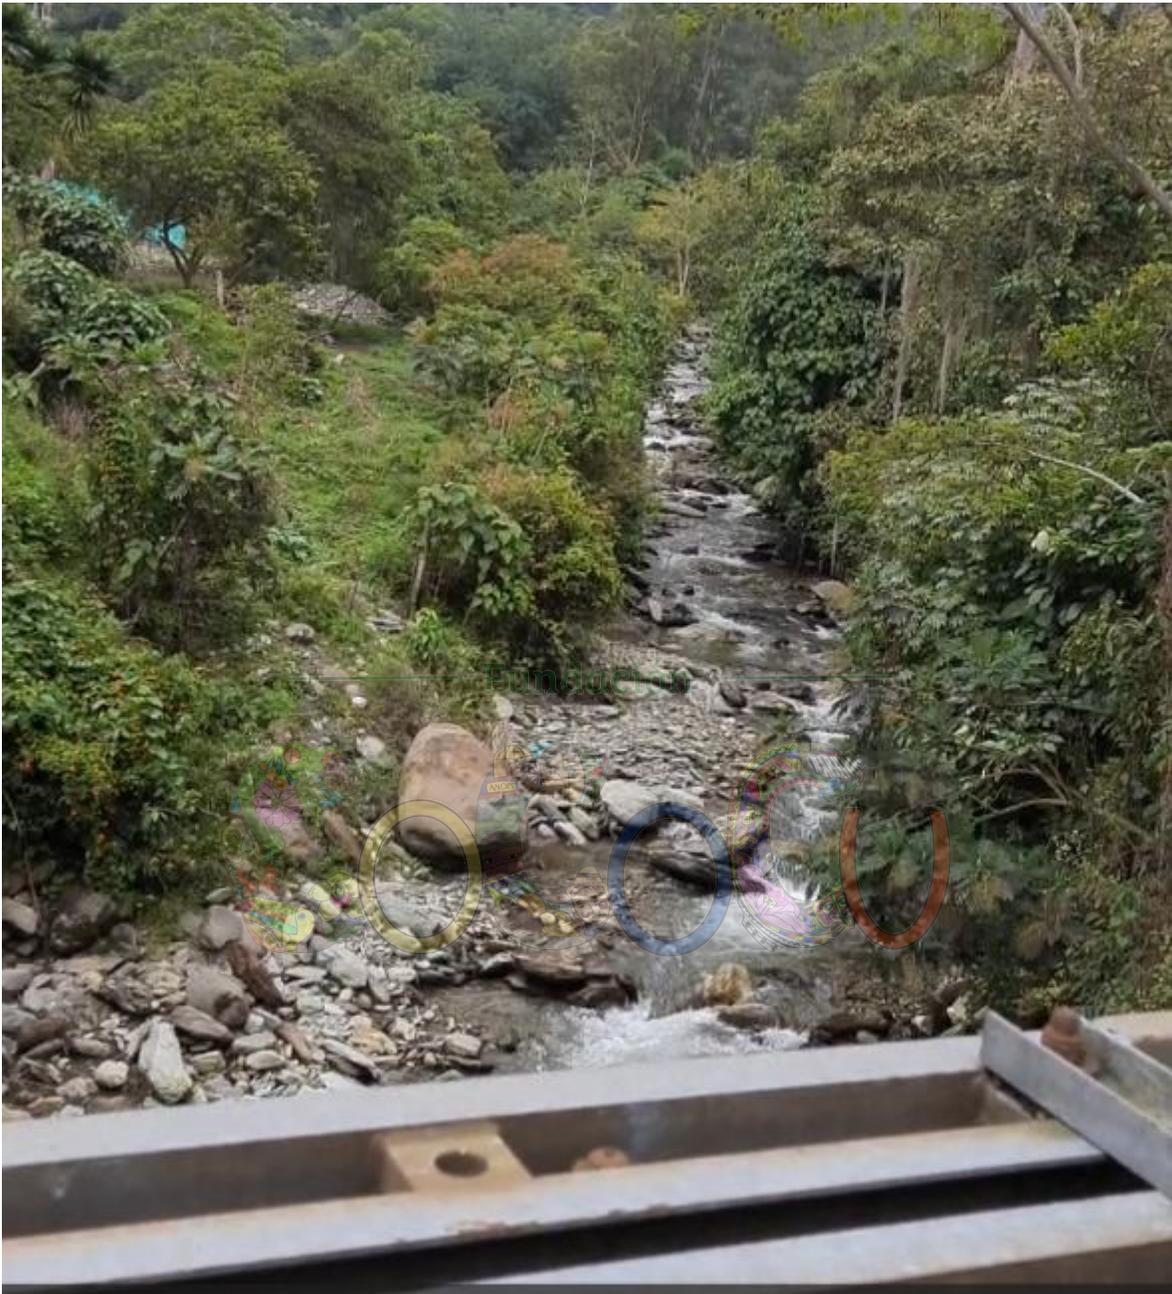
Fotografía 17 Vista hacia aguas arriba de la quebrada La Plata, desde el puente metálico. Se observan piedras de gran tamaño, del orden 2m, que pueden ser transportadas por la quebrada.

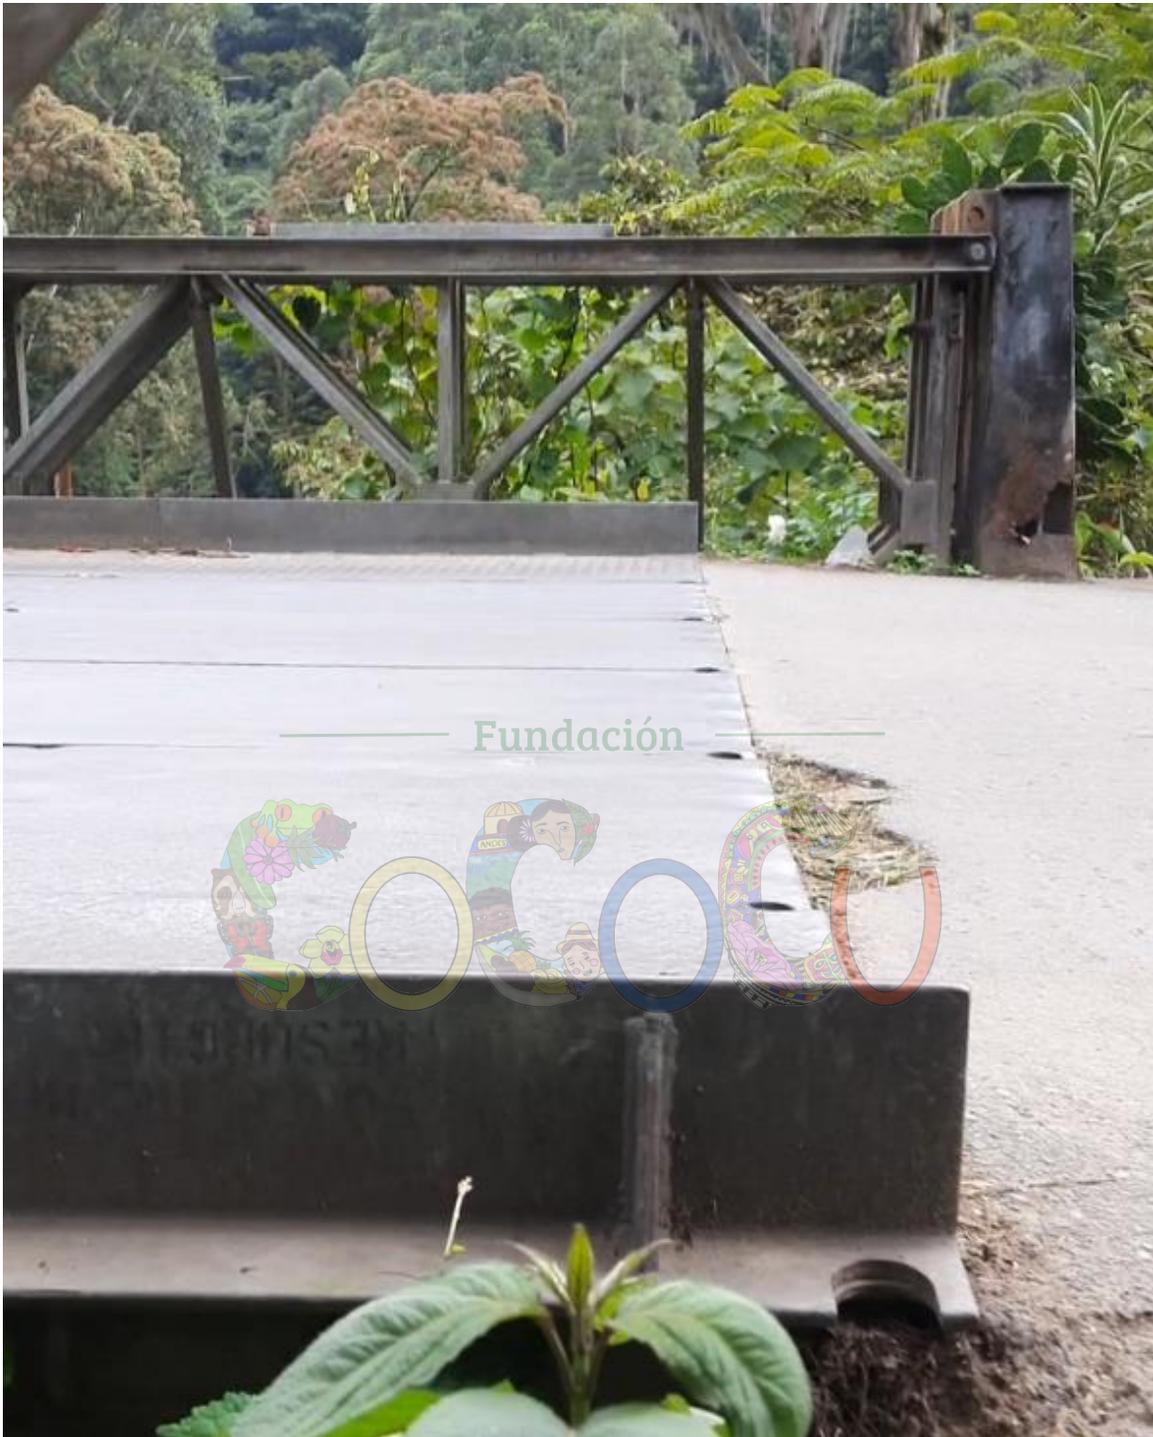
Fotografía 18 Se observa daño en el pavimento en los extremos del puente. El tablero del puente está liso.

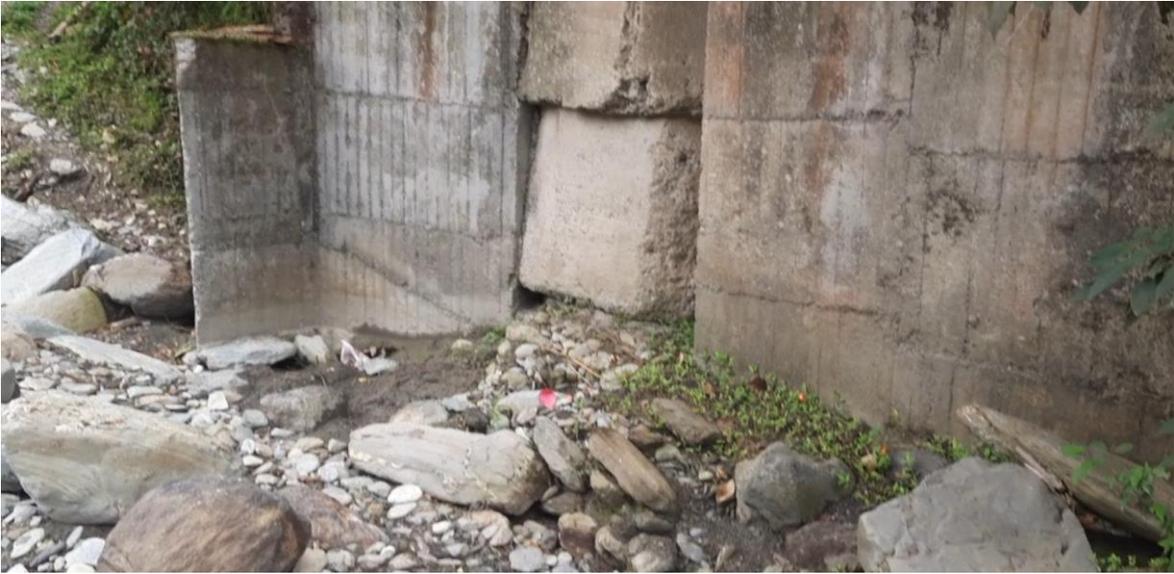
Fotografía 26 Se observa socavación del estribo derecho del puente.

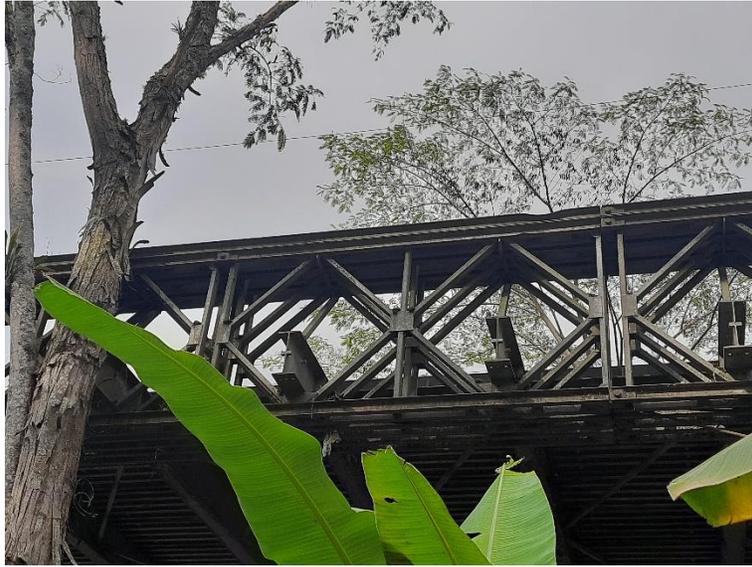
Fotografía 38 Puente metálico. Se observa daño de cordón superior.

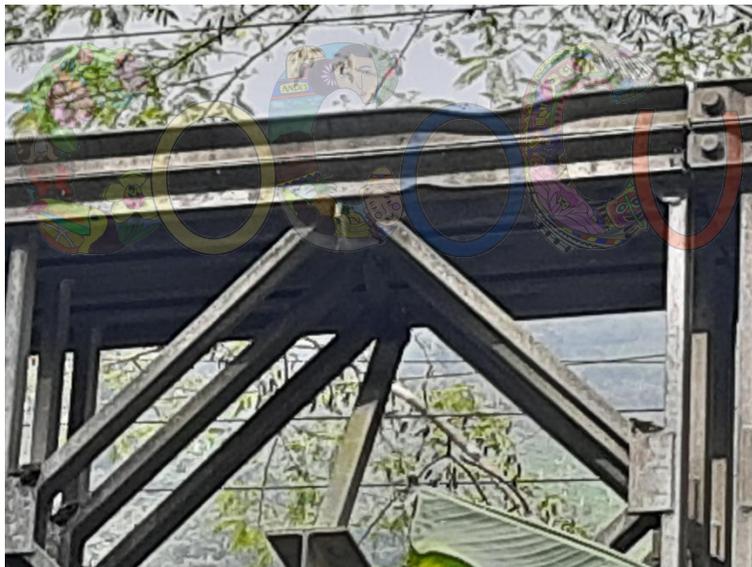
Fotografía 39 Puente metálico. Se observa daño de cordón superior.

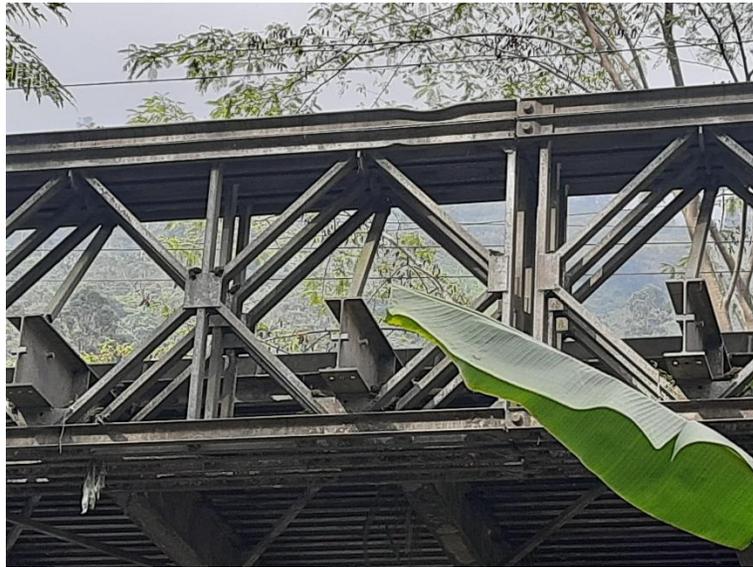
Fotografía 40 Puesto metálico. Se observa daño de cordón superior.

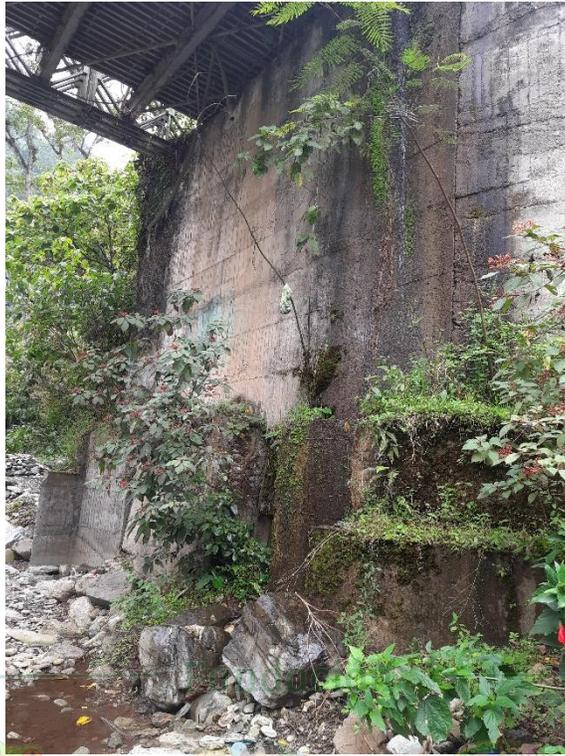
Fotografía 78. Vista del estribo derecho del puente. Se observan daños por socavación.

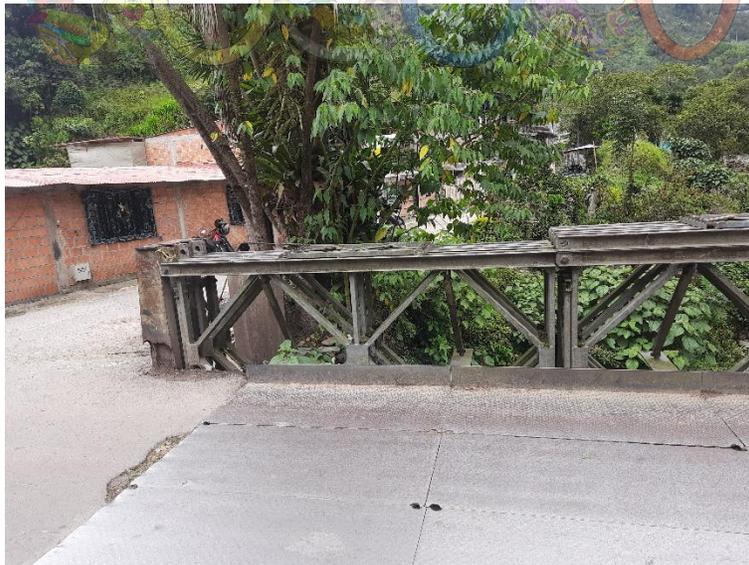
Fotografía 101. Vista hacia aguas arriba, sobre el puente. Se observa corrosión.

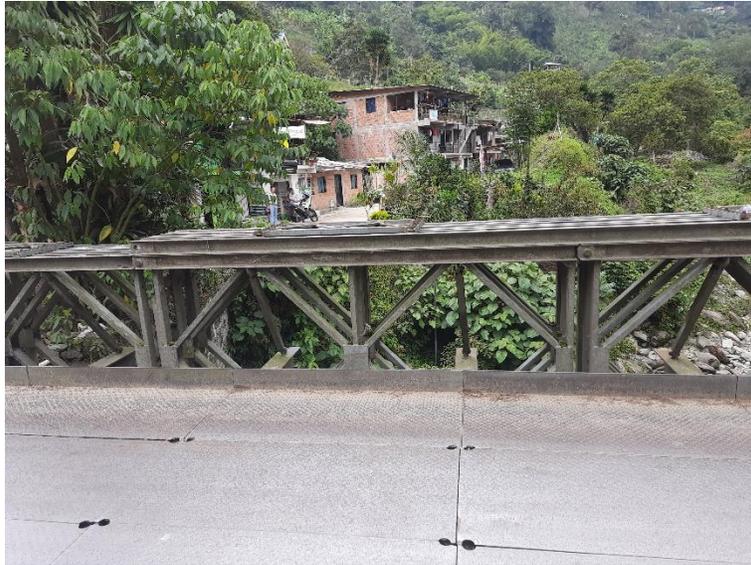
Fotografía 102. Vista hacia aguas arriba, sobre el puente. Se observa desgaste de las láminas del tablero.

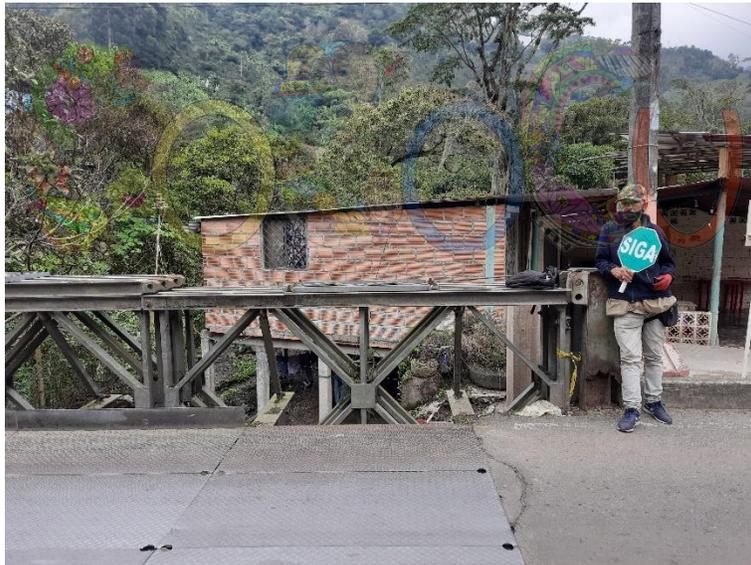
Fotografía 111 Vista hacia aguas arriba, sobre el puente. Se observa daño del pavimento en acceso lado Llanitos.

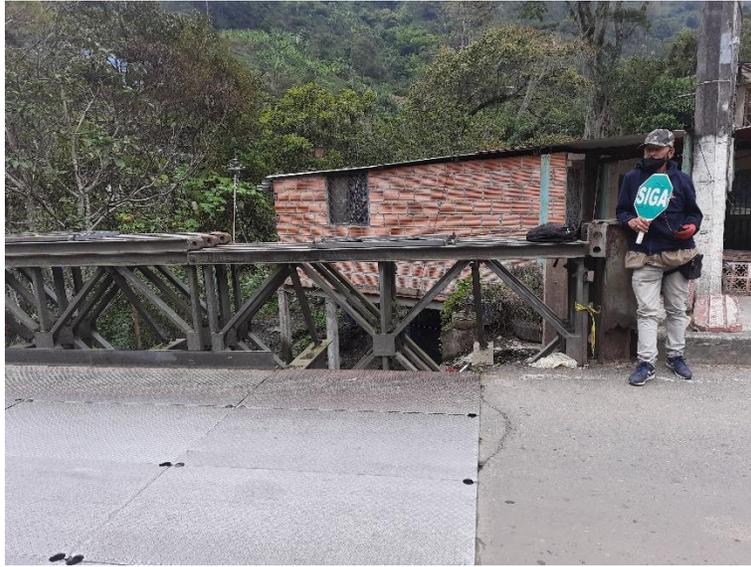
Fotografía 112 Vista hacia aguas arriba, sobre el puente. Se observa daño del pavimento en acceso lado

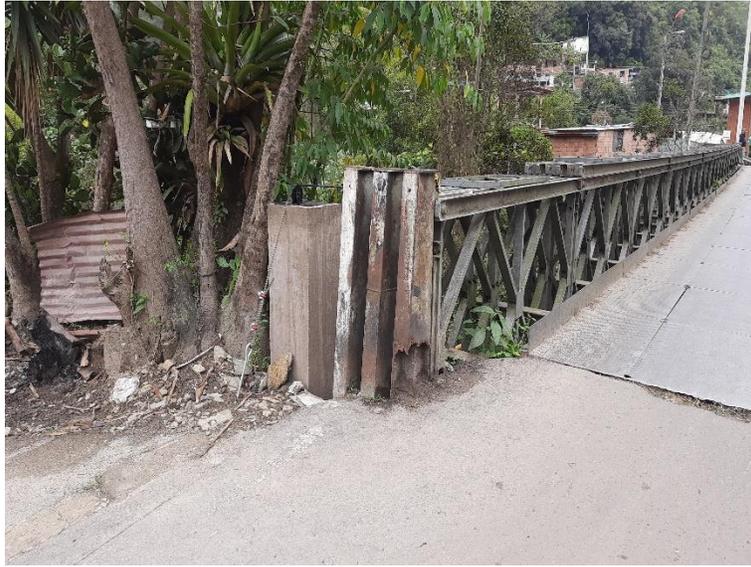
Fotografía 114 Vista acceso al puente lado de Villa Restrepo. Se observa corrosión de elementos estructurales.

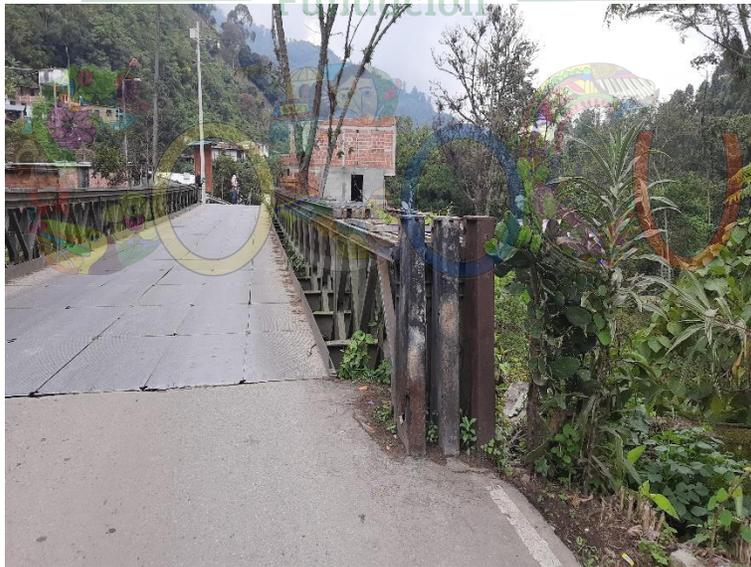
Fotografía 115 Vista acceso al puente lado de Villa Restrepo. Se observa corrosión de elementos estructurales.

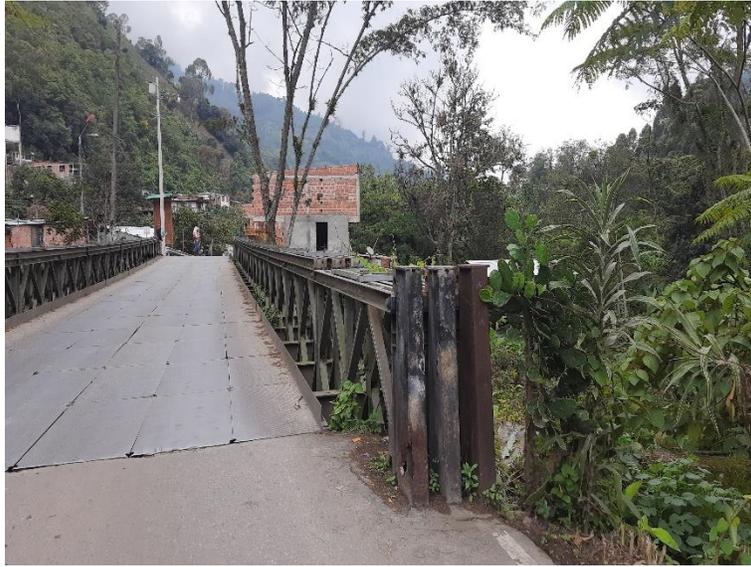
Fotografía 116 Vista acceso al puente lado de Villa Restrepo. Se observa corrosión de elementos estructurales.

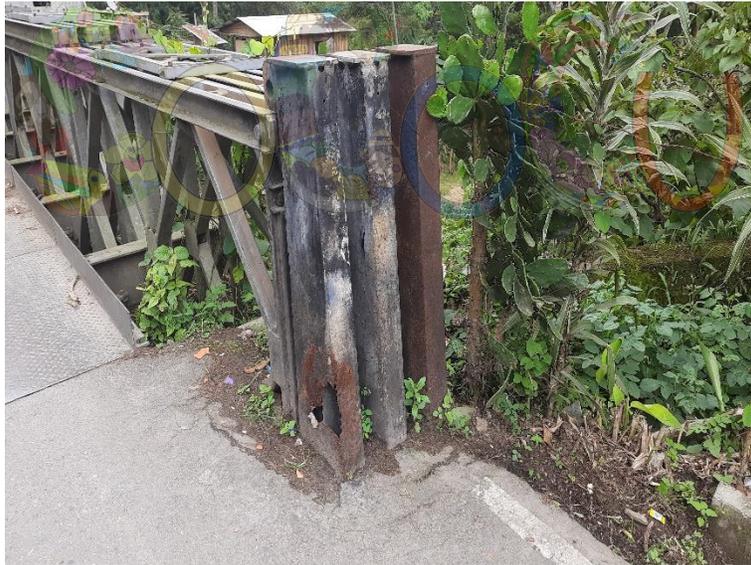
Fotografía 117 Vista acceso al puente lado de Villa Restrepo. Se observa corrosión de elementos estructurales.

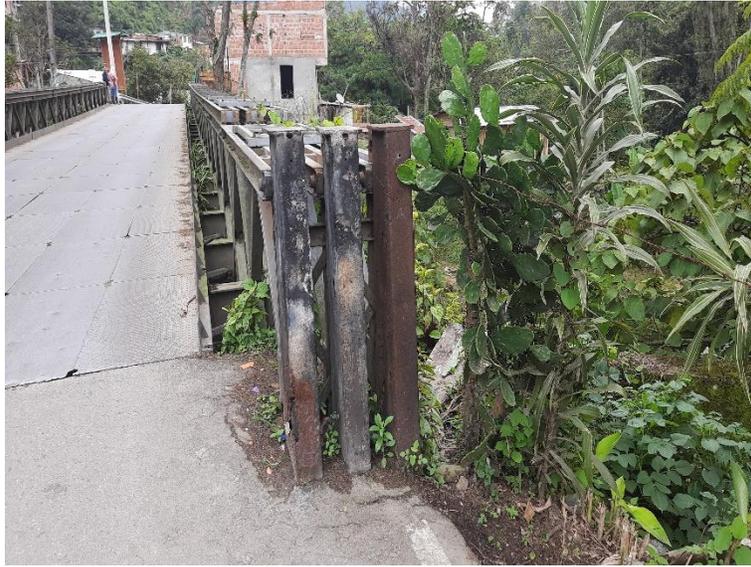
Fotografía 118 Vista acceso al puente lado de Villa Restrepo. Se observa corrosión de elementos estructurales.
