INFORME DE EVALUACIÓN DEL PUENTE METÁLICO DE PASTALES IBAGUÉ

**FRANCISCO JAVIER MARULANDA OCAMPO
INGENIERO CIVIL MAGISTER EN INGENIERÍA - ESTRUCTURAS,
MATRÍCULA 25202-30726CND**

IBAGUÉ, ENERO DE 2025

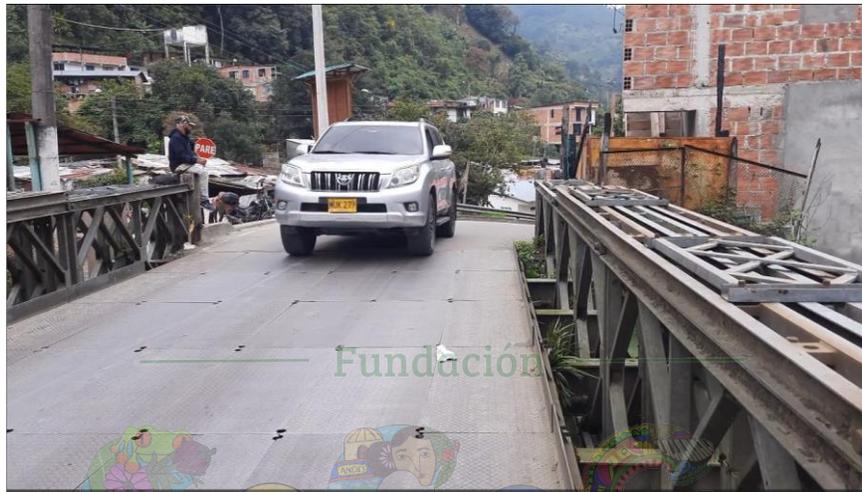
Se observa que el ancho vial del puente, que es de 4.10m, no da para dos carriles viales y por lo tanto solo se puede tener flujo en un solo sentido de manera alternada, ver fotografía 4, del anexo fotográfico.

Fotografía 4 del anexo fotográfico. Se observa que el ancho vial del puente, que es de 4.10m, no da para dos carriles viales y por lo tanto solo se puede tener flujo en un solo sentido de manera alternada.

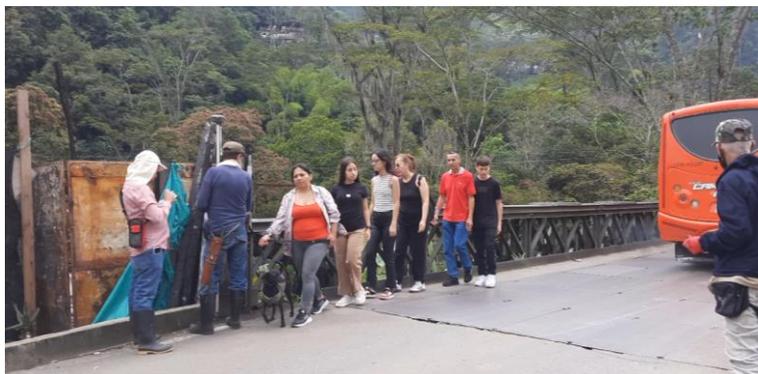
El puente no tiene andenes, por lo que los peatones están en riesgo de ser atropellados por los vehículos automotores, ver fotografía 8, del anexo fotográfico.

Fotografía 8 del anexo fotográfico. El puente no tiene andenes, por lo que los peatones están en riesgo de ser atropellados por los vehículos automotores.

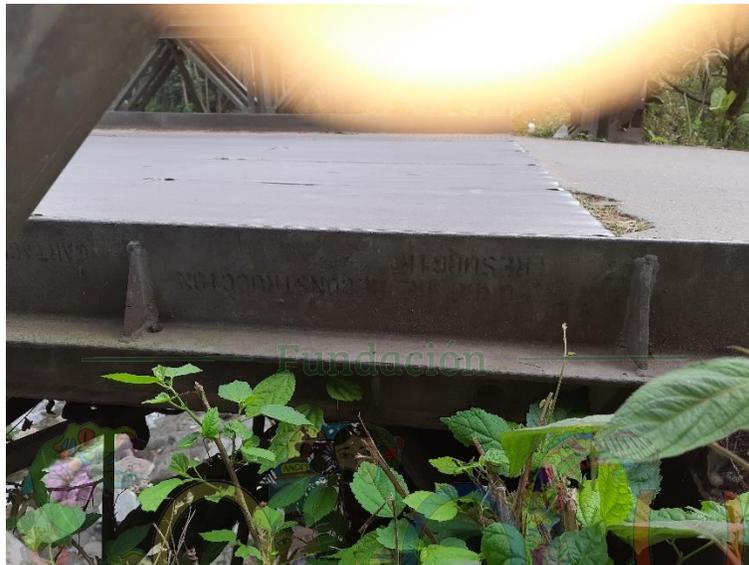
Se estima que el puente fue puesto de manera temporal en el año 1987, proveniente de puentes temporales del proyecto Resurgir, ver fotografía 97 del anexo fotográfico.

Fotografía 97 del anexo fotográfico. Inscrición en el puente. Construcción, Resurgir.

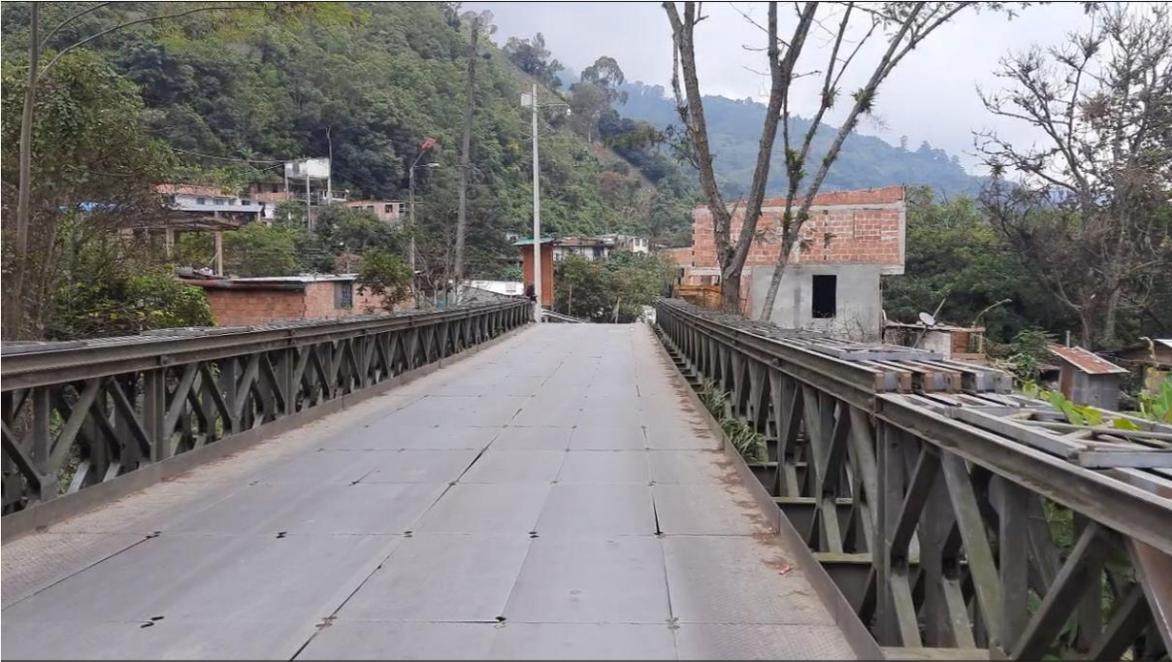
Fotografía 3. Vista del puente metálico mirando hacia Llanitos. Se observa al fondo, a la derecha, casa muy pegada al puente, en zona de futura ampliación del ancho del puente, que corresponde hidráulicamente del lado de aguas abajo del puente.

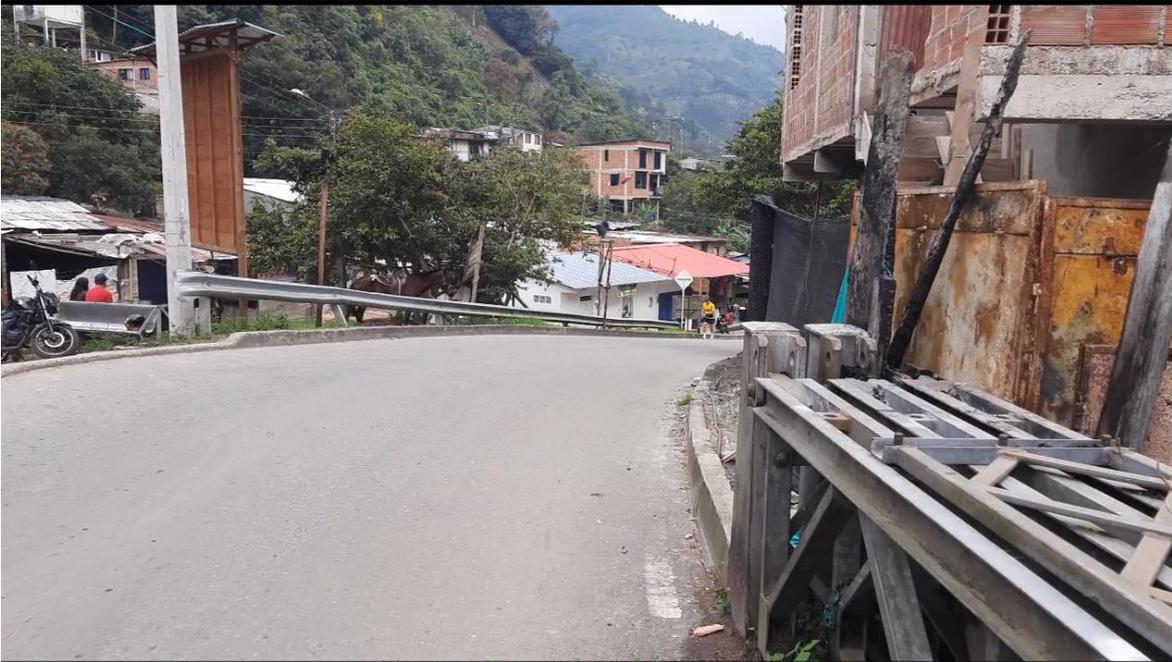
Fundación
Fotografía 5. Acceso vial al puente, vista desde el lado de Llanitos. Hay curva y gran pendiente. A la derecha se observa casa en zona de posible ampliación para mejorar las condiciones de acceso vial.

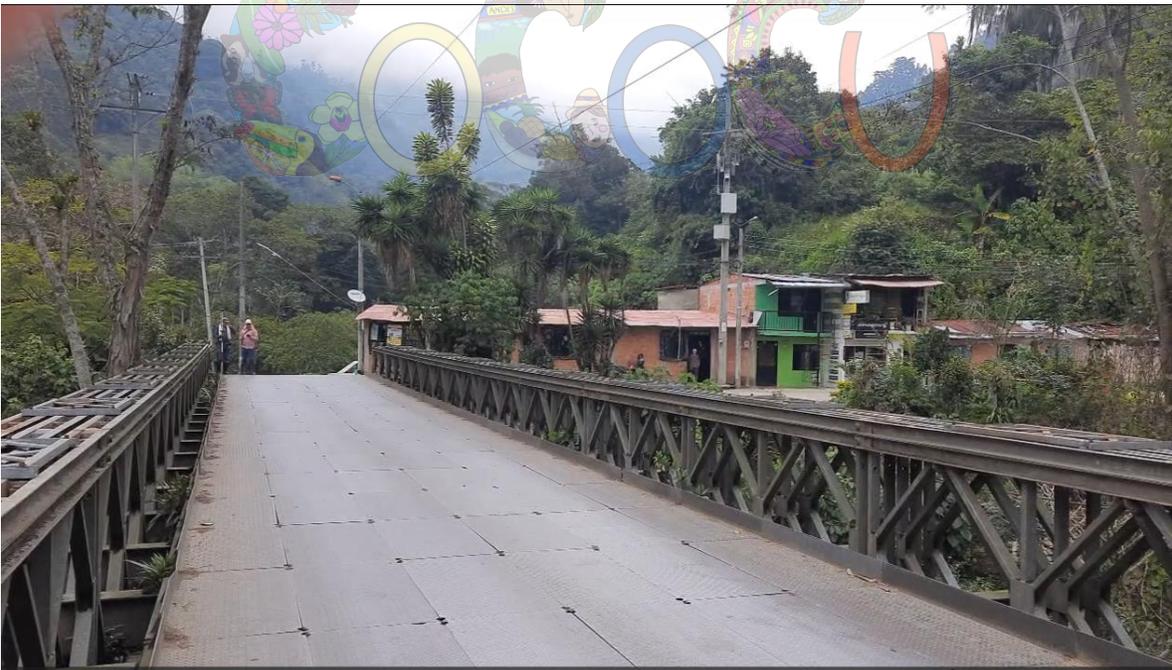
Fotografía 6. Vista del puente mirando hacia Villa Restrepo. Al fondo a la derecha se observan casas que no permiten ampliación del puente por ese lado. Esas casas se encuentran en la margen derecha de la quebrada.

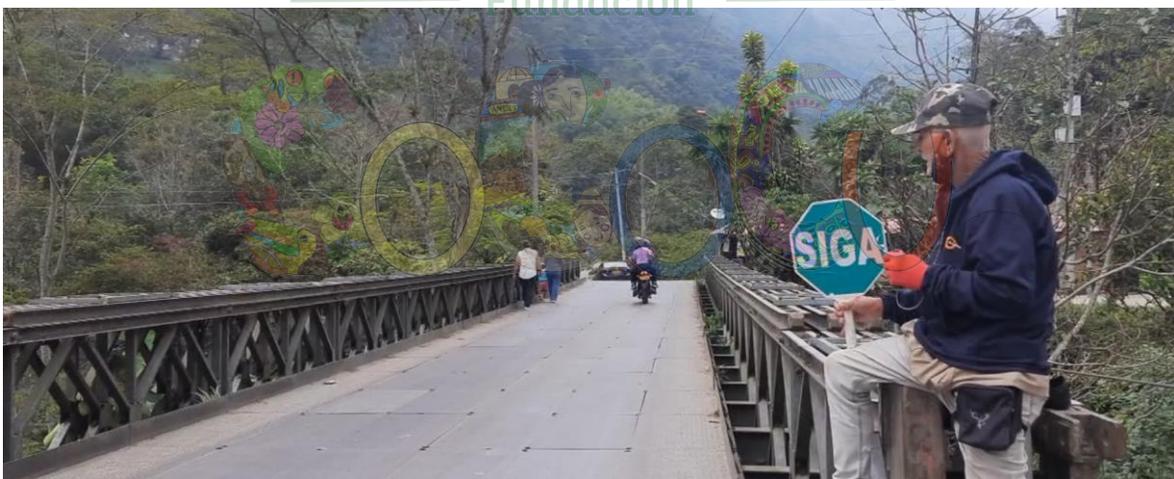
Fotografía 10 El puente no tiene barreras protectoras laterales, estando en peligro los peatones, que pueden caer a la quebrada la Plata.

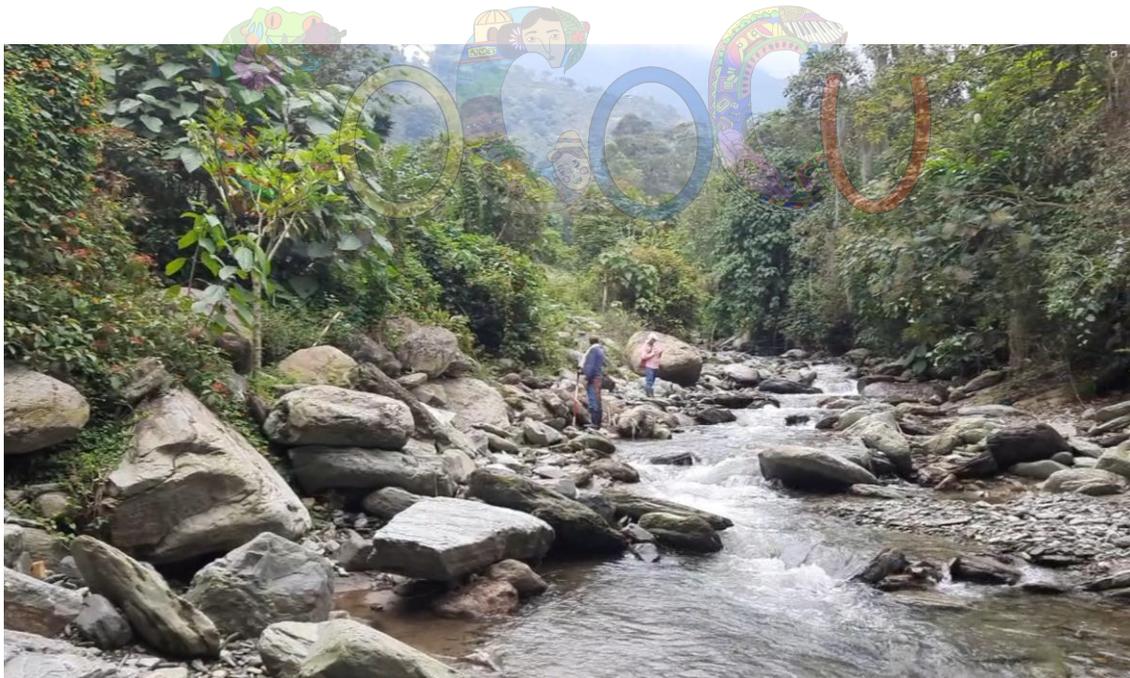
Fotografía 23 Vista hacia aguas arriba de la quebrada La Plata. Bajo el puente metálico. Se observan piedras de orden de 2m de diámetro.

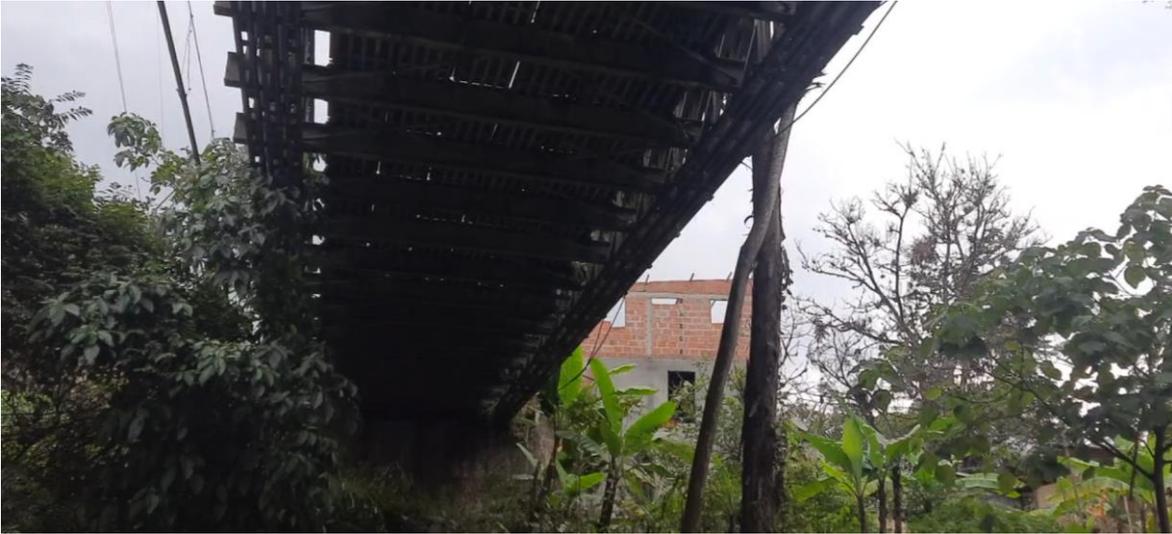
Fotografía 28 Se observa el estribo izquierdo del puente y casa muy cercana al puente..

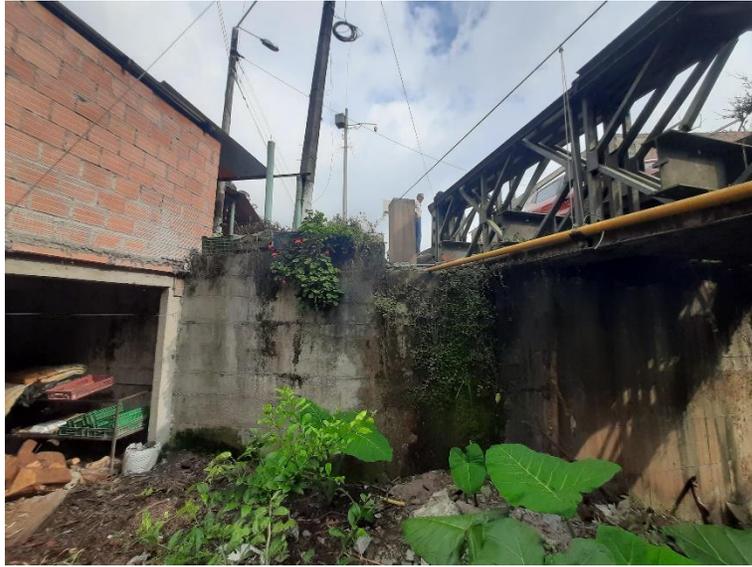
Se presentan construcciones de viviendas adosadas a los estribos del puente, sobre cargando los estribos. Ver fotografías 42 y 43 del anexo fotográfico.

Fotografía 42 Estribo izquierdo del puente metálico.

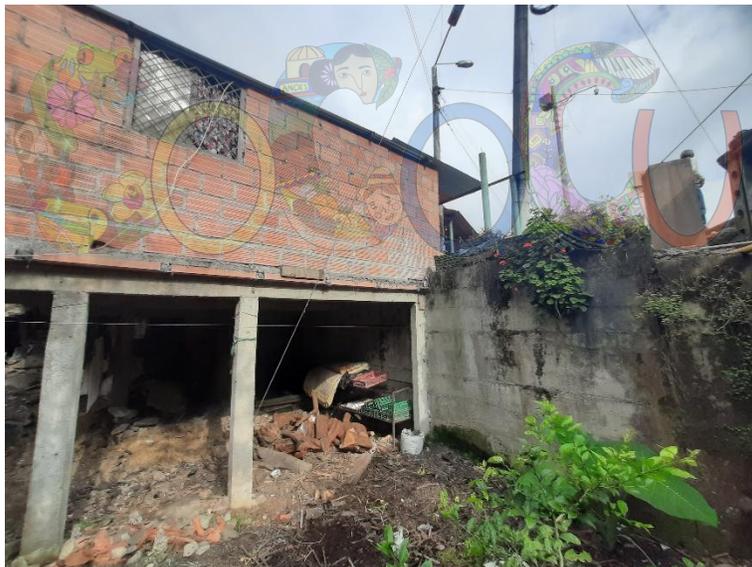
Fotografía 43 Estribo izquierdo del puente metálico. Casa adosada.

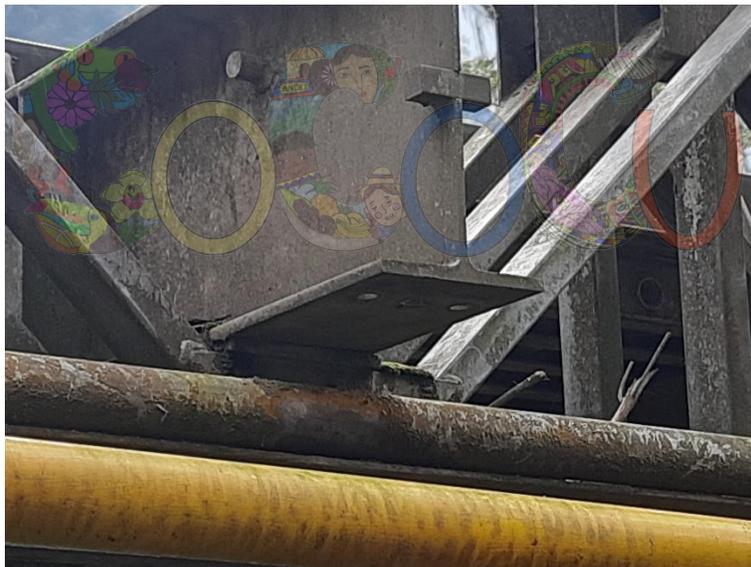
Fotografía 45 Viga transversal típica del puente metálico. Tuberías adosadas a las estructuras del puente.

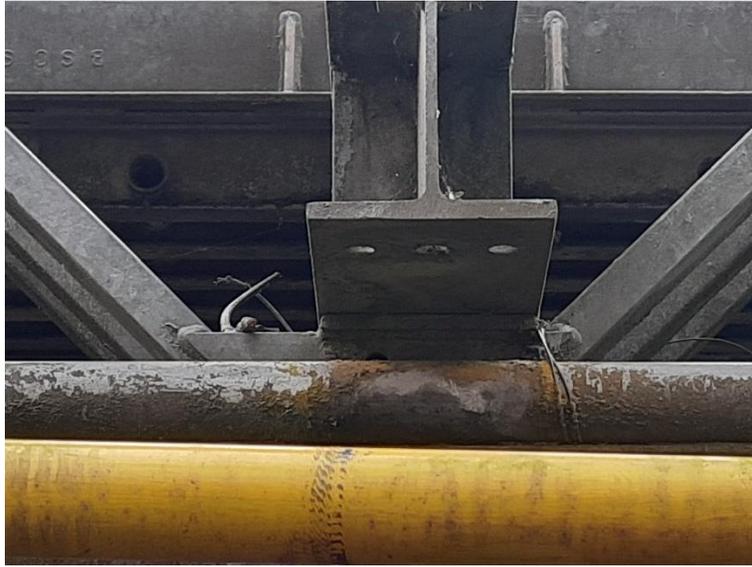
Fotografía 46 Viga transversal típica del puente metálico. Tuberías adosadas a las estructuras del puente.

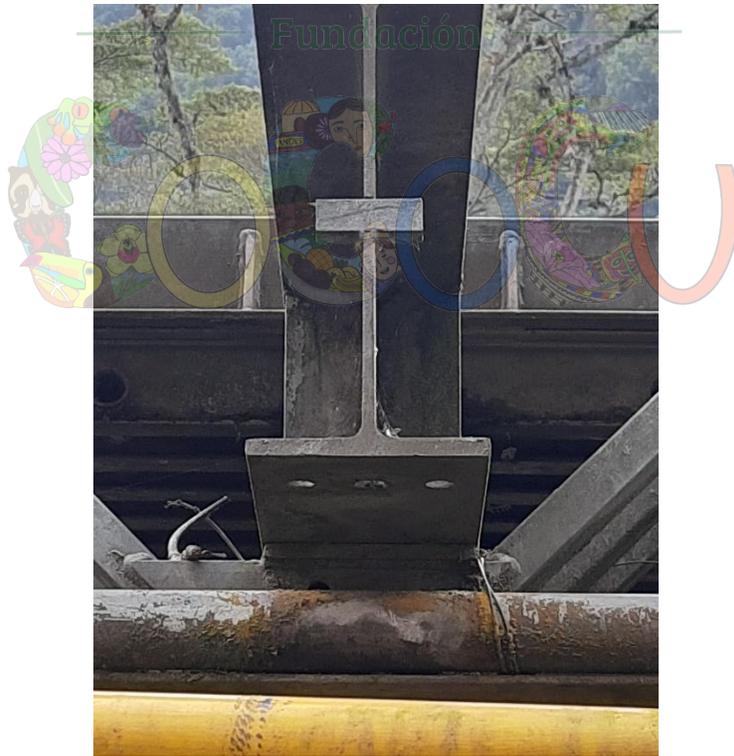
Fotografía 47 Viga transversal típica del puente metálico. Tuberías adosadas a las estructuras del puente.

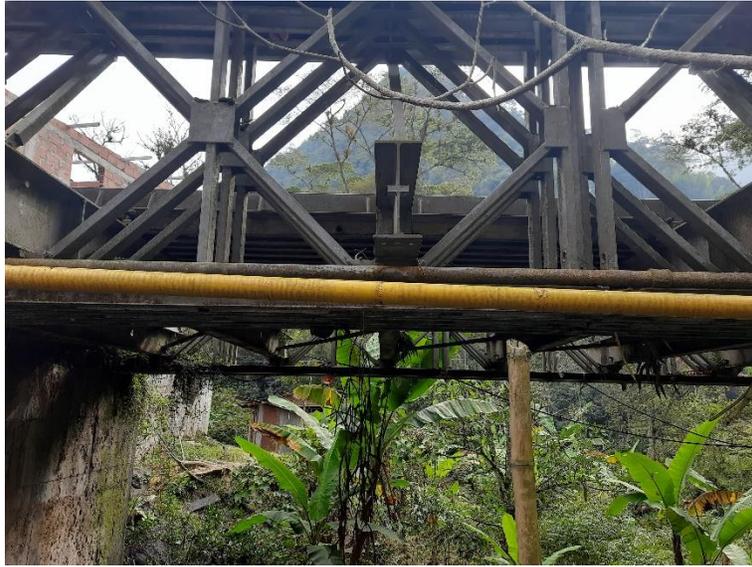
Fotografía 48 Vista lateral puente metálico hacia aguas abajo. Tuberías adosadas a las estructuras del puente. SE observa estribo izquierdo.

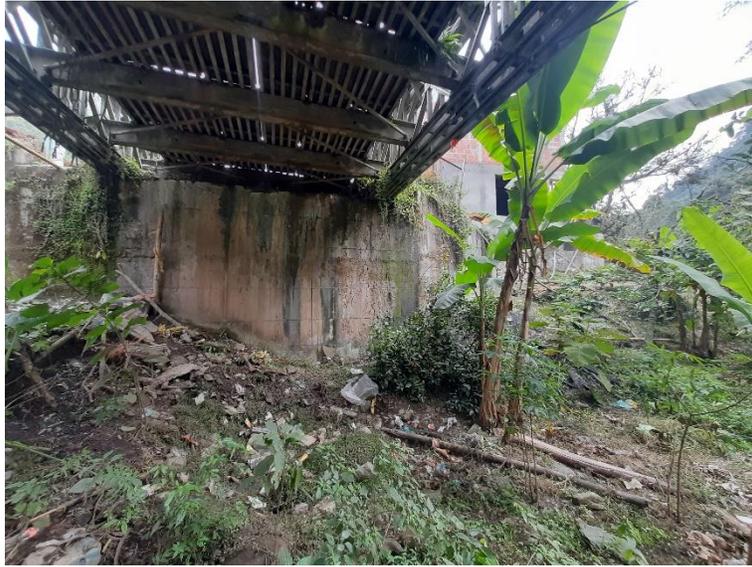
Fotografía 60 Estribo izquierdo.

Fotografía 60 del anexo fotográfico. Estribo izquierdo.

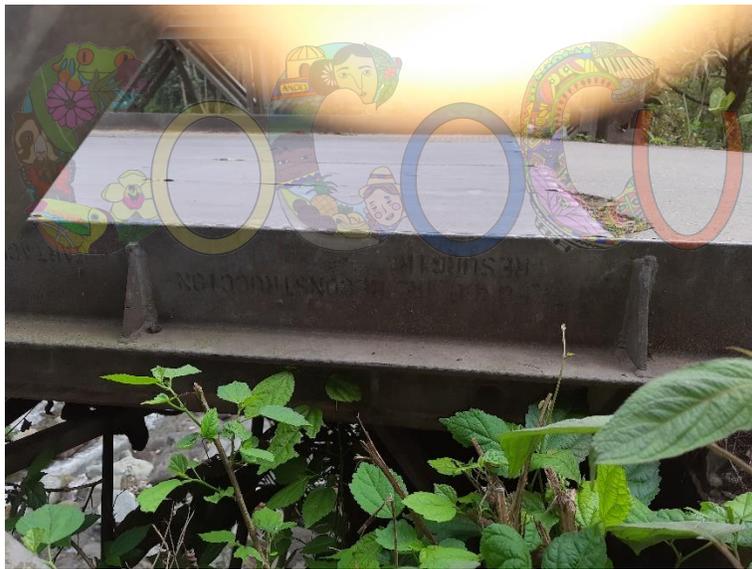
Fotografía 97. Inscripción en el puente. Construcción, Resurgir.

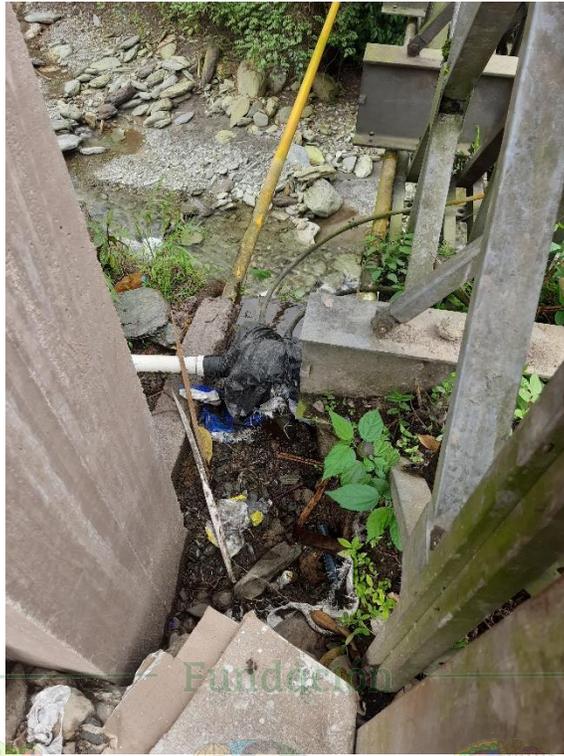
Se han adosado al puente instalaciones de servicios públicos. La tubería de acueducto veredal presenta fugas de agua causando problemas de oxidación al puente. Ver fotografía 100 del anexo fotográfico.

Fotografía 100 del anexo fotográfico. Tubería del acueducto veredal en mal estado. Está adosada al puente.

Fotografía 100. Tubería del acueducto veredal en mal estado. Está adosada al puente.

El puente requiere de mantenimiento de los elementos estructurales, cambio de los que se encuentren con corrosión y de los que hayan colapsado.

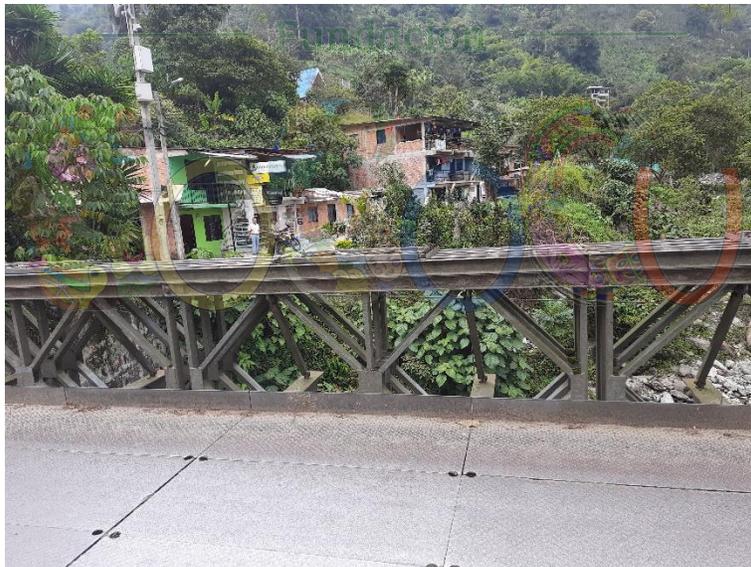
Fotografía 103 Vista hacia aguas arriba, sobre el puente. Se observa desgaste de las láminas del tablero.

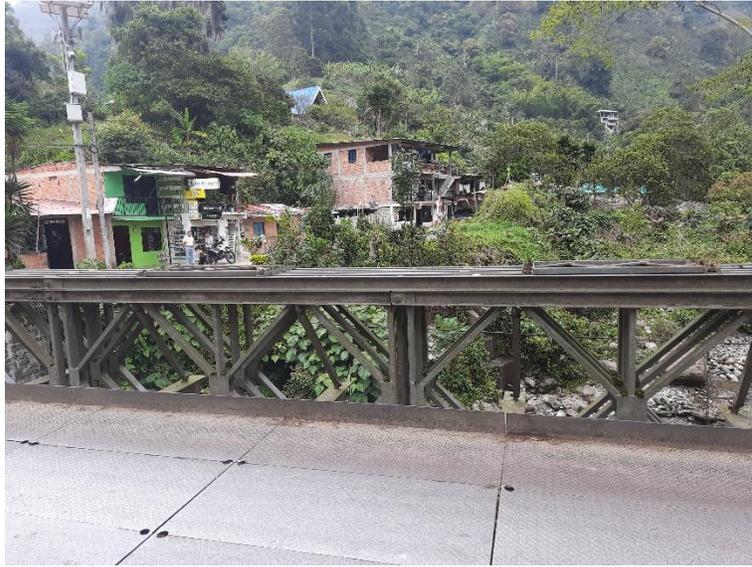
Fotografía 104 Vista hacia aguas arriba, sobre el puente. Se observa desgaste de las láminas del tablero.

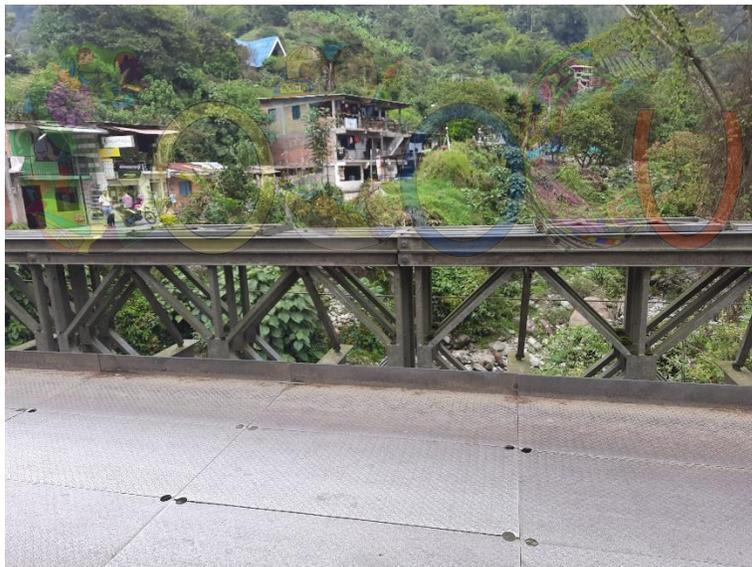
Fotografía 105 Vista hacia aguas arriba, sobre el puente. Se observa desgaste de las láminas del tablero.

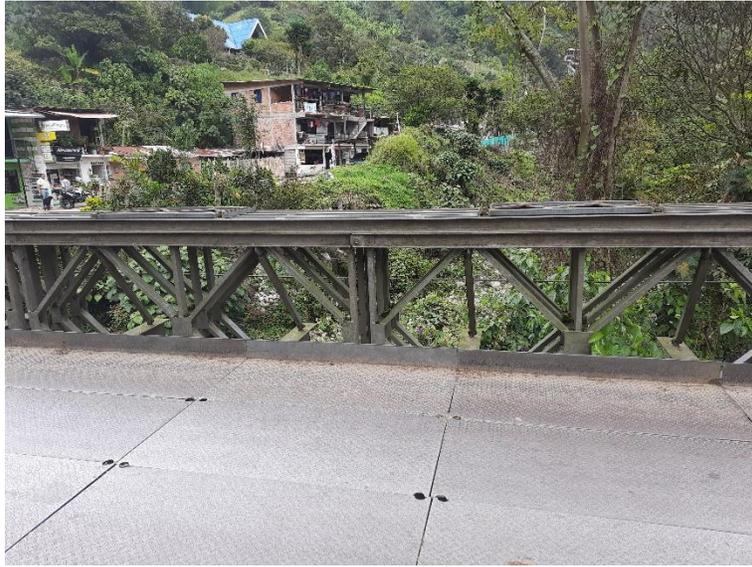
Fotografía 106 Vista hacia aguas arriba, sobre el puente. Se observa desgaste de las láminas del tablero.

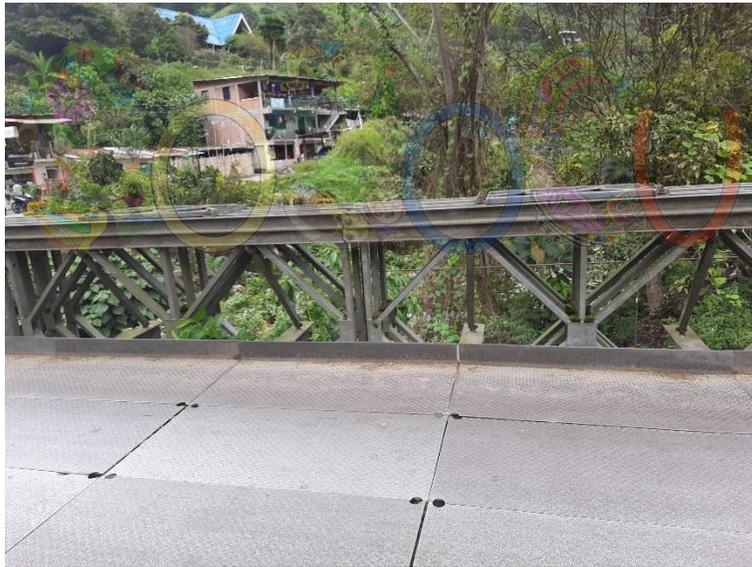
Fotografía 107 Vista hacia aguas arriba, sobre el puente. Se observa desgaste de las láminas del tablero.

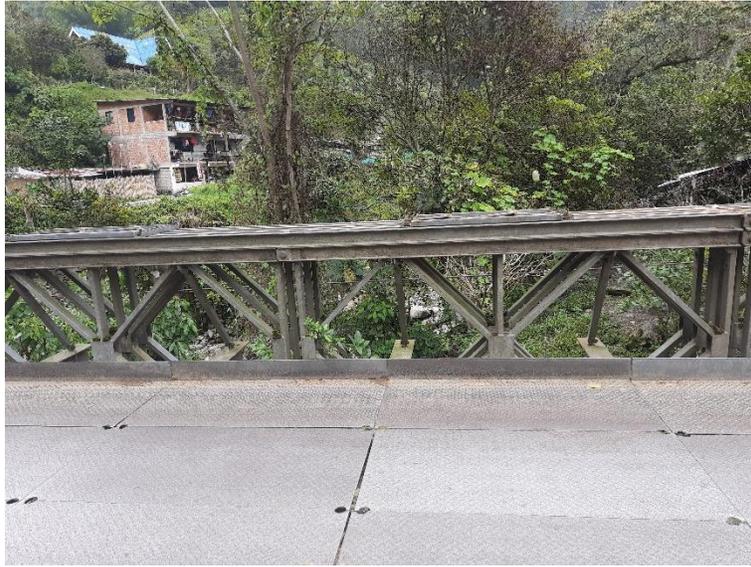
Fotografía 108 Vista hacia aguas arriba, sobre el puente. Se observa desgaste de las láminas del tablero.

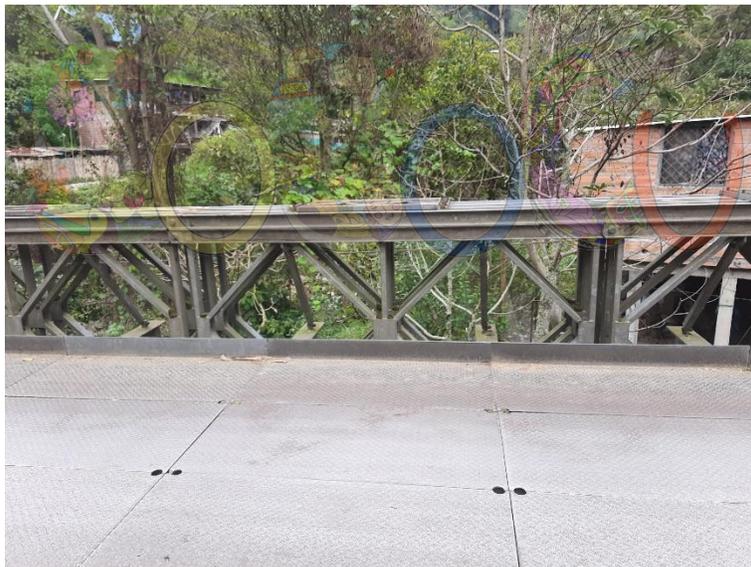
Fotografía 109 Vista hacia aguas arriba, sobre el puente. Se observa desgaste de las láminas del tablero.

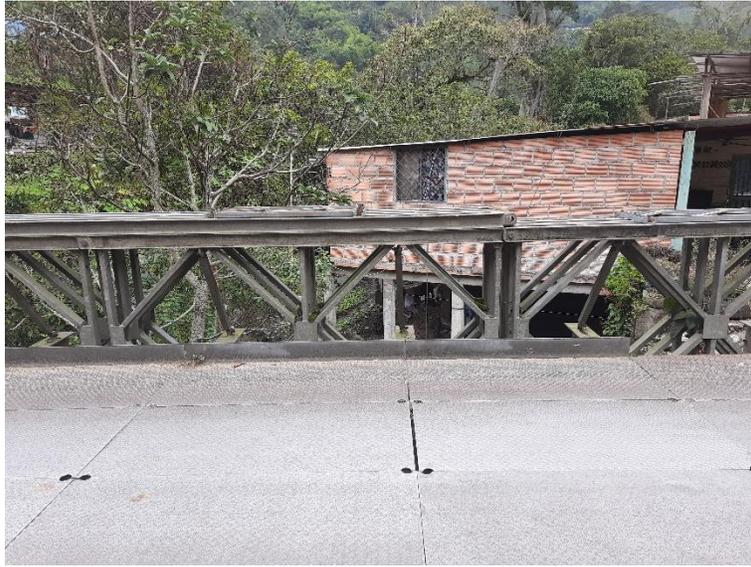
Fotografía 110 Vista hacia aguas arriba, sobre el puente. Se observa desgaste de las láminas del tablero.

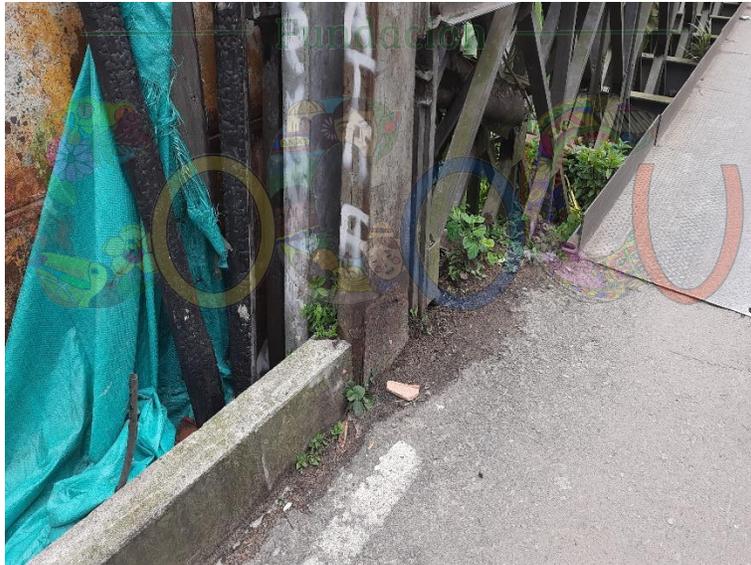
Fotografía 113 Vista acceso al puente lado de Llanitos. Se observa casa en construcción muy pegada.
